# Lote 4 - Rota: Raja Gabália

**FRATAR**  
ENGENHARIA CONSULTIVA

| Diagnóstico da Calçada | Qualidade do Serviço | |
| Endereço: Rua Curitiba, 448 | 68 | C |

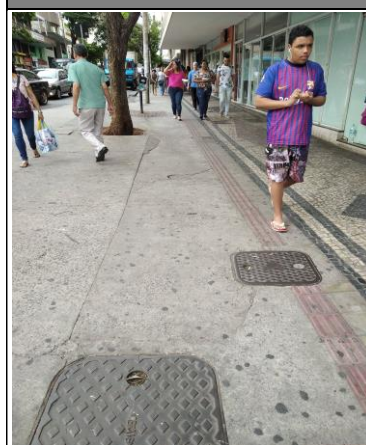
Foto Geral

| ID | Itens Avaliados | Respostas | Nota |
|---|---|---|---|
| P_5 | Condições Gerais do Piso e meio-fio da calçada ? | Regular | 5 |
| P_16 | Classificação geral da calçada pelo pesquisador. | Regular | 5 |

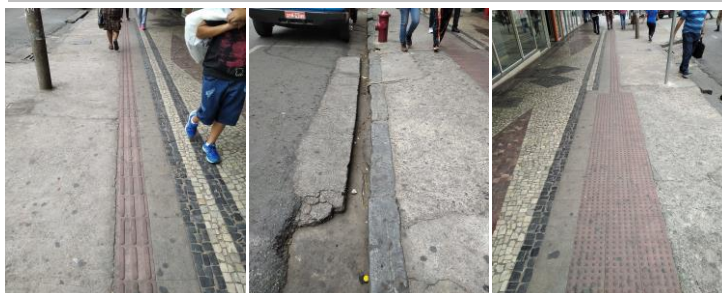
Fotos Complementares - Detalhes do Passeio

| ID | Itens Avaliados | Respostas | Nota |
|---|---|---|---|
| P_3 | Tipo de revestimento da calçada ? | Pedra Portuguesa | 8 |
| P_9 | A calçada Possui Rebaixamento de Veículos correto ? | Não | 0 |
| P_11 | O Passeio está no padrão da SMPU ? | Não | 0 |
