## Lote 1 - Rota: Outros

**FRATAR**  
ENGENHARIA CONSULTIVA

| Diagnóstico da Calçada | Qualidade do Serviço | |
| Endereço: Rua Beira Córrego, 247 | 52 | C |

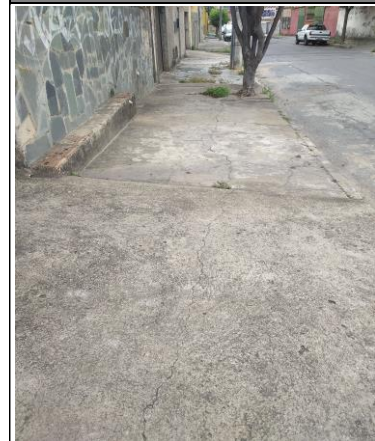
Foto Geral

| ID | Itens Avaliados | Respostas | Nota |
|---|---|---|---|
| P_5 | Condições Gerais do Piso e meio-fio da calçada ? | Péssimo | 0 |
| P_16 | Classificação geral da calçada pelo pesquisador. | Ruim | 0 |

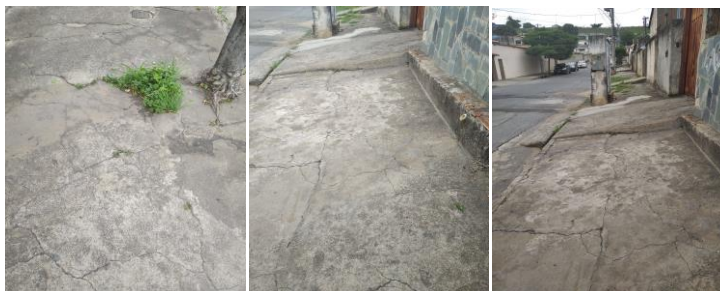
Fotos Complementares - Detalhes do Passeio

| ID | Itens Avaliados | Respostas | Nota |
|---|---|---|---|
| P_4 | Existência de Buracos ? | Poucos | 5 |
| P_6 | Presença de desníveis ? | Leve | 7 |
