# Lote 1 - Rota: Noroeste

| Diagnóstico da Calçada | Qualidade do Serviço | |
| Endereço: Av. Brigadeiro Eduardo Gomes, 365 | 38 | D |
| Data do Registro: 12/11/2019 14:42:08 | | |

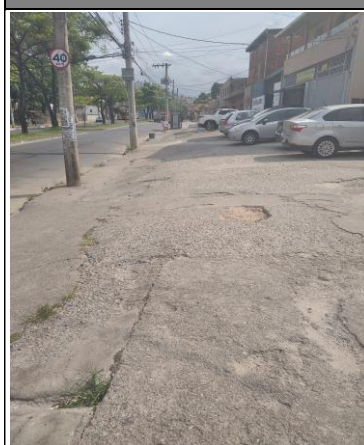
Foto Geral

| ID | Itens Avaliados | Respostas | Nota |
|---|---|---|---|
| P_5 | Condições Gerais do Piso e meio-fio da calçada ? | Péssimo | 0 |
| P_6 | Presença de desníveis ? | Médio | 3 |
| P_12 | A testada possui prática de estacionamento sobre o passeio ? | Sim | 0 |
| P_16 | Classificação geral da calçada pelo pesquisador. | Ruim | 0 |

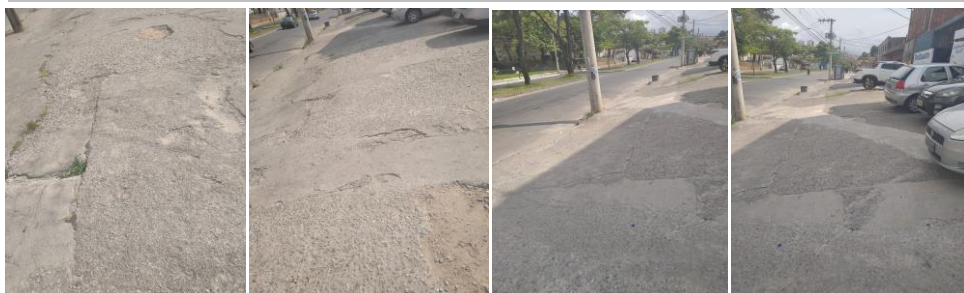
Fotos Complementares - Detalhes do Passeio

| ID | Itens Avaliados | Respostas | Nota |
|---|---|---|---|
| P_4 | Existência de Buracos ? | Poucos | 5 |
