# Lote 1 - Rota: Noroeste

**FRATAR**  
ENGENHARIA CONSULTIVA

| Diagnóstico da Calçada | Qualidade do Serviço | |
| Endereço: Av. Abílio Machado, 1210 | 41 | D |

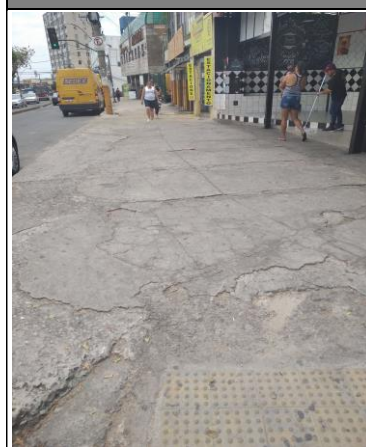
## Foto Geral

| ID | Itens Avaliados | Respostas | Nota |
|---|---|---|---|
| P_4 | Existência de Buracos ? | Muitos | 0 |
| P_5 | Condições Gerais do Piso e meio-fio da calçada ? | Péssimo | 0 |
| P_6 | Presença de desníveis ? | Médio | 3 |
| P_16 | Classificação geral da calçada pelo pesquisador. | Ruim | 0 |

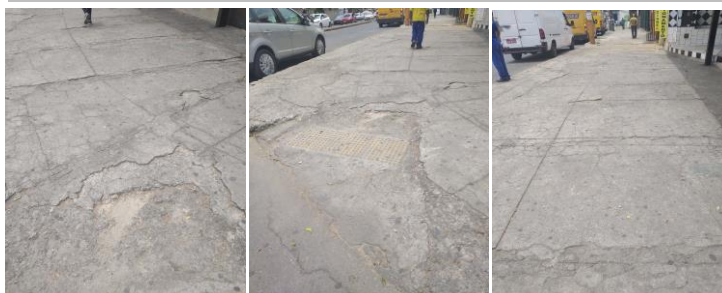
## Fotos Complementares - Detalhes do Passeio

| ID | Itens Avaliados | Respostas | Nota |
|---|---|---|---|
| P_7_1_2 | Se for do Tipo 1, O rebaixo tem abas conforme a norma ? | Não | -1 |
| P_7_3 | O rebaixo possui piso tátil ? | Tem só piso direcional | -1 |
