## Lote 4 - Rota: Contorno

| Diagnóstico da Calçada | Qualidade do Serviço | |
| Endereço: Av.Contorno, 2061 | 65 | C |
| Data do Registro: 04/11/2019 15:26:10 | | |

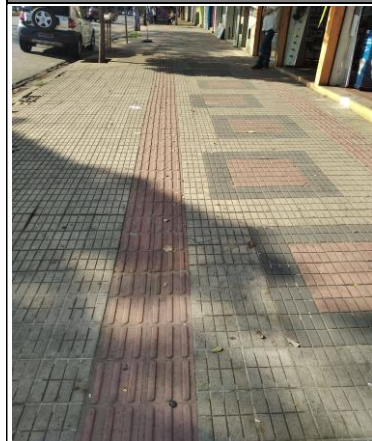
### Foto Geral

| ID | Itens Avaliados | Respostas | Nota |
|---|---|---|---|
| P_4 | Existência de Buracos ? | Poucos | 5 |
| P_5 | Condições Gerais do Piso e meio-fio da calçada ? | Regular | 5 |
| P_16 | Classificação geral da calçada pelo pesquisador. | Regular | 5 |
