# Lote 1 - Rota: Noroeste

**FRATAR**  
ENGENHARIA CONSULTIVA

| Diagnóstico da Calçada | Qualidade do Serviço | |
| Endereço: Av. Abílio Machado, 1326 | 60 | C |

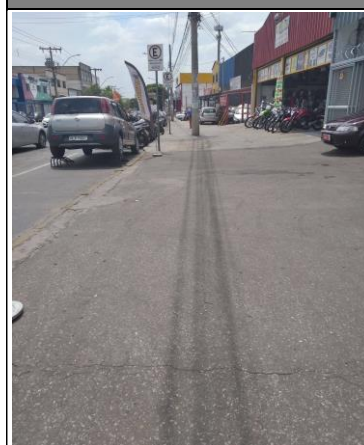
## Foto Geral

| ID | Itens Avaliados | Respostas | Nota |
|---|---|---|---|
| P_5 | Condições Gerais do Piso e meio-fio da calçada ? | Regular | 5 |
| P_16 | Classificação geral da calçada pelo pesquisador. | Regular | 5 |

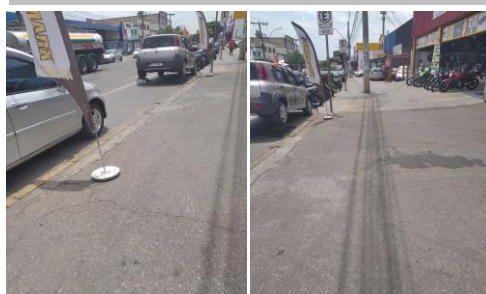
## Fotos Complementares - Detalhes do Passeio

| ID | Itens Avaliados | Respostas | Nota |
|---|---|---|---|
| P_3 | Tipo de revestimento da calçada ? | Outro | 0 |
| P_9 | A calçada Possui Rebaixamento de Veículos correto ? | Não | 0 |
| P_11 | O Passeio está no padrão da SMPU ? | Não | 0 |
