## Lote 4 - Rota: Contorno

**FRATAR**  
ENGENHARIA CONSULTIVA

| Diagnóstico da Calçada | Qualidade do Serviço | |
| Endereço: Av.Contorno, 6652 | 63 | C |

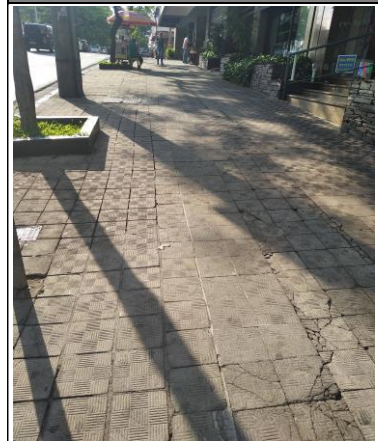
### Foto Geral

| ID | Itens Avaliados | Respostas | Nota |
|---|---|---|---|
| P_4 | Existência de Buracos ? | Poucos | 5 |
| P_5 | Condições Gerais do Piso e meio-fio da calçada ? | Regular | 5 |
| P_16 | Classificação geral da calçada pelo pesquisador. | Regular | 5 |

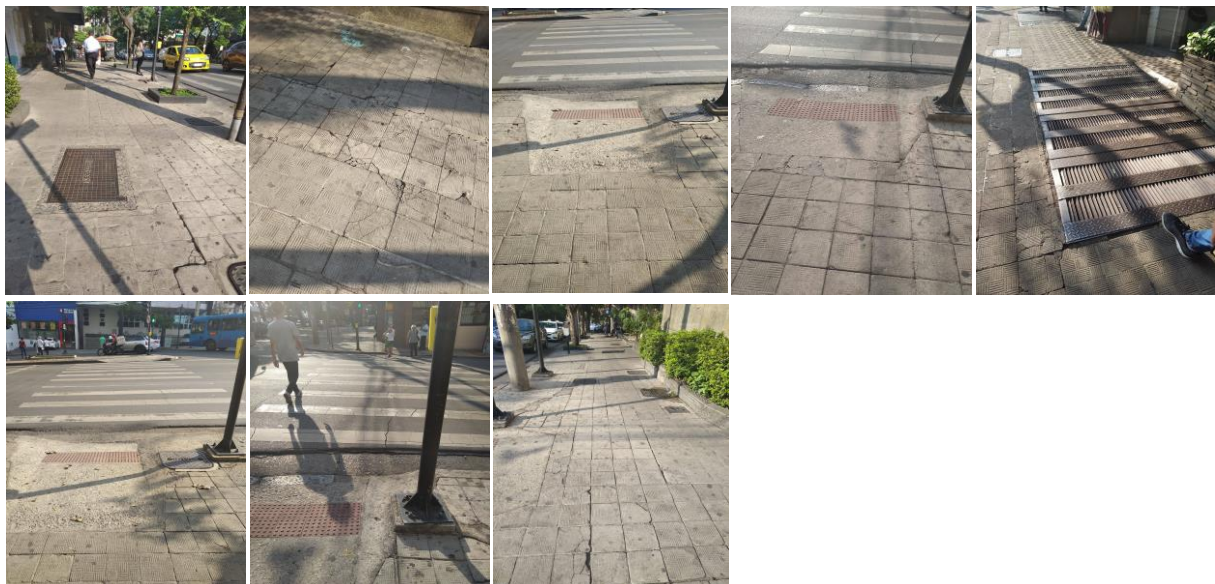
### Fotos Complementares - Detalhes do Passeio

| ID | Itens Avaliados | Respostas | Nota |
|---|---|---|---|
| P_7_1_2 | Se for do Tipo 1, O rebaixo tem abas conforme a norma ? | Não | -1 |
| P_7_3 | O rebaixo possui piso tátil ? | Tem só piso de alerta | -1 |
