| Diagnóstico da Calçada | Qualidade do Serviço | |
| Endereço: Rua Professor Moraes, 12 | 44 | D |
| Data do Registro: 14/11/2019 08:46:21 | | |
| Num. Lote CTM: 10143800335 | | |

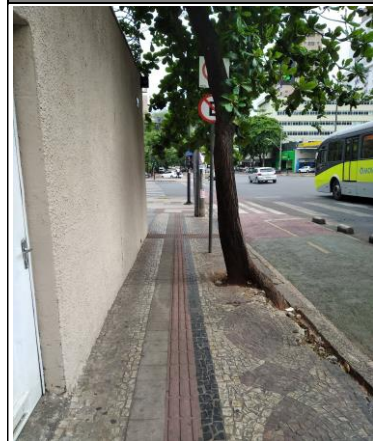
Foto Geral

| ID | Itens Avaliados | Respostas | Nota |
|---|---|---|---|
| P_5 | Condições Gerais do Piso e meio-fio da calçada ? | Péssimo | 0 |
| P_16 | Classificação geral da calçada pelo pesquisador. | Ruim | 0 |

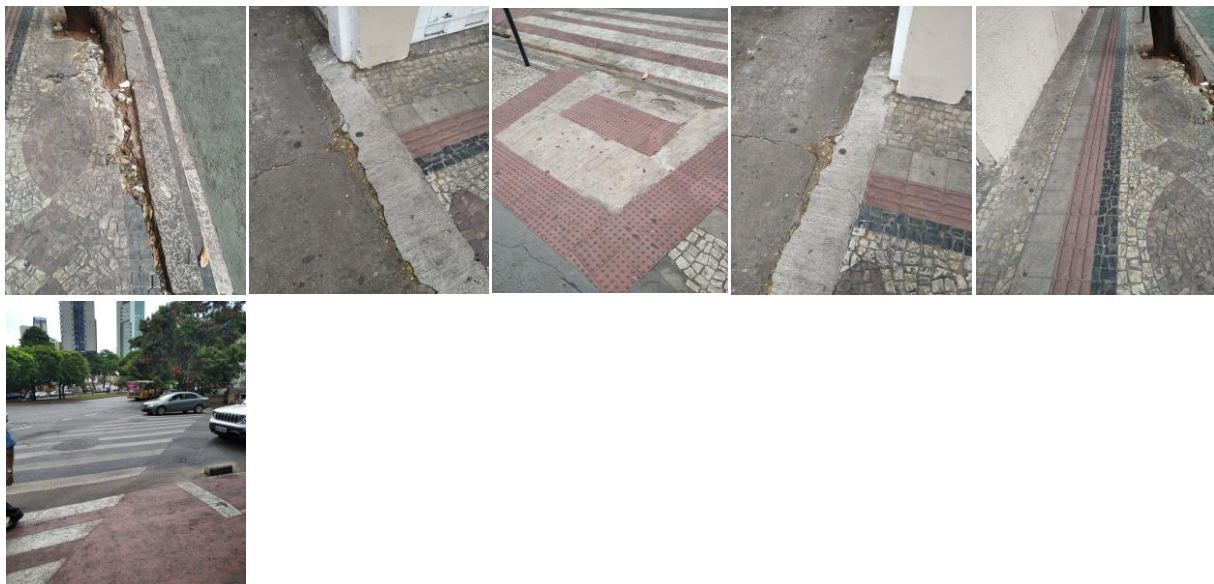
Fotos Complementares - Detalhes do Passeio

| ID | Itens Avaliados | Respostas | Nota |
|---|---|---|---|
| P_4 | Existência de Buracos ? | Poucos | 5 |
| P_6 | Presença de desníveis ? | Leve | 7 |
