# Lote 5 - Rota: Sul

| Diagnóstico da Calçada | Qualidade do Serviço | |
| Endereço: Gonçalves Dias, 1501 | 47 | D |
| Num. Lote CTM: 10151300270 | | |

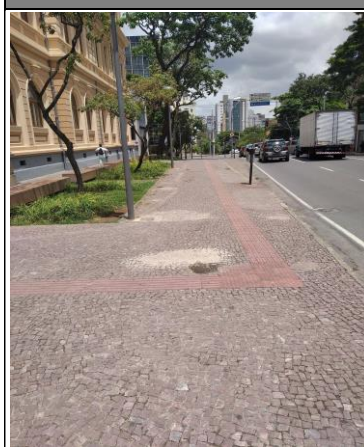
## Foto Geral

| ID | Itens Avaliados | Respostas | Nota |
|---|---|---|---|
| P_4 | Existência de Buracos ? | Muitos | 0 |
| P_5 | Condições Gerais do Piso e meio-fio da calçada ? | Regular | 5 |
| P_11 | O Passeio está no padrão da SMPU ? | Não | 0 |
| P_16 | Classificação geral da calçada pelo pesquisador. | Ruim | 0 |

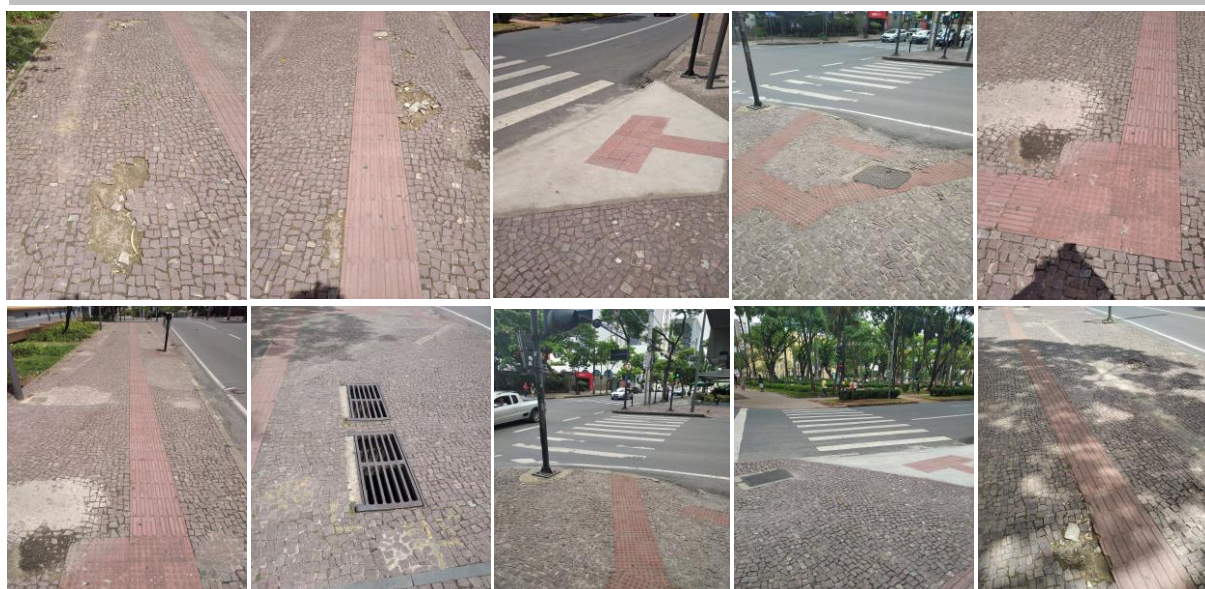
## Fotos Complementares - Detalhes do Passeio

| ID | Itens Avaliados | Respostas | Nota |
|---|---|---|---|
| P_13 | Existe algum dispositivo de Drenagem sobre a calçada ? | Sim | -5 |

| ID | Itens Avaliados | Respostas | Nota |
|---|---|---|---|
| P_7_1_2 | Se for do Tipo 1, O rebaixo tem abas conforme a norma ? | Não | -1 |
| P_13_2 | Dispositivo de Drenagem oferece risco para caminamento seguro de pedestre? | Sim | -5 |
