# Lote 5 - Rota: Sul

| Diagnóstico da Calçada | Qualidade do Serviço | |
| Endereço: Av. João Pinheiro, 261 | 61 | C |
| Num. Lote CTM: 10253100225 | | |

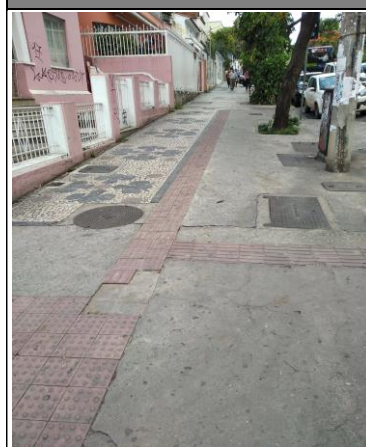
Foto Geral

| ID | Itens Avaliados | Respostas | Nota |
|---|---|---|---|
| P_3 | Tipo de revestimento da calçada ? | Pedra Portuguesa | 8 |
| P_4 | Existência de Buracos ? | Poucos | 5 |
| P_5 | Condições Gerais do Piso e meio-fio da calçada ? | Regular | 5 |
| P_16 | Classificação geral da calçada pelo pesquisador. | Regular | 5 |

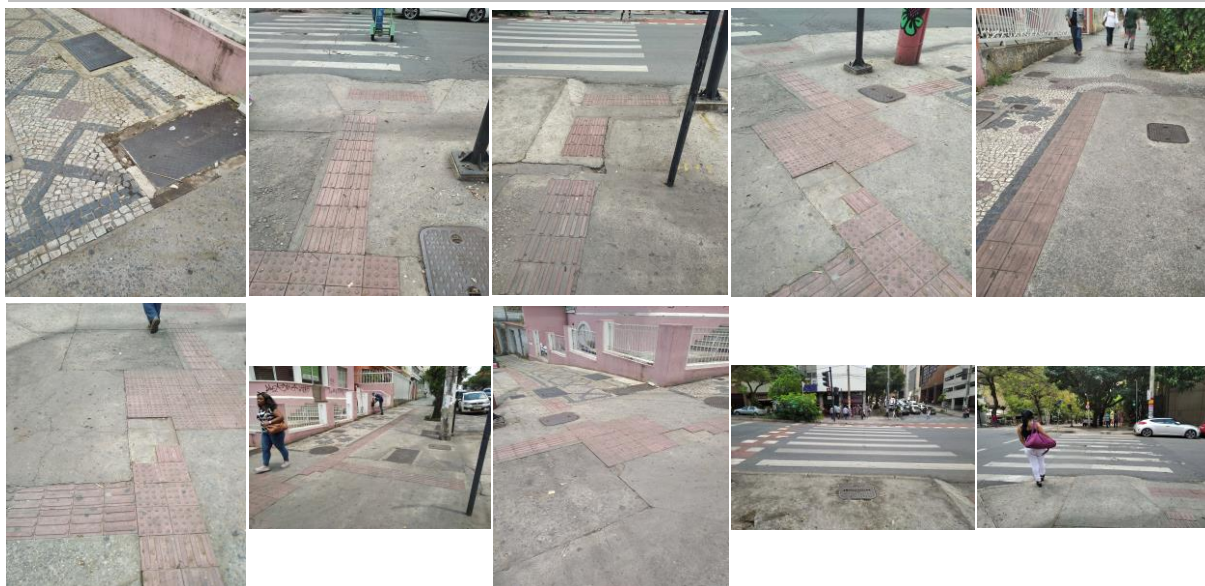
Fotos Complementares - Detalhes do Passeio

| ID | Itens Avaliados | Respostas | Nota |
|---|---|---|---|
| P_7_1_2 | Se for do Tipo 1, O rebaixo tem abas conforme a norma ? | Não | -1 |
| P_7_3_1 | O piso tátil de alerta e direcional do rebaixo está conforme a norma ? | Não | -1 |
| P_8_8 | O piso tátil está em boas condições aparentes? | Não | 0 |
