## Lote 4 - Rota: Contorno

**FRATAR**  
ENGENHARIA CONSULTIVA

| Diagnóstico da Calçada | Qualidade do Serviço | |
| Endereço: Av.Contorno, 5903 | 75 | B |

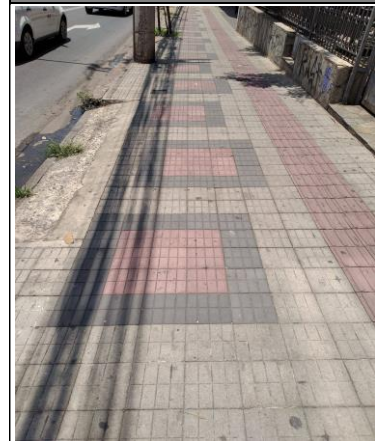
Foto Geral

| ID | Itens Avaliados | Respostas | Nota |
|---|---|---|---|
| P_4 | Existência de Buracos ? | Poucos | 5 |
| P_5 | Condições Gerais do Piso e meio-fio da calçada ? | Regular | 5 |
| P_16 | Classificação geral da calçada pelo pesquisador. | Regular | 5 |

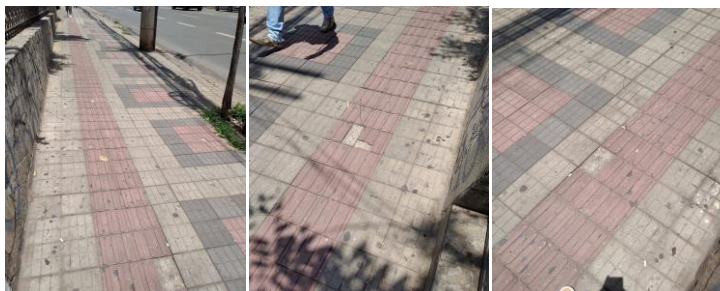
Fotos Complementares - Detalhes do Passeio

| ID | Itens Avaliados | Respostas | Nota |
|---|---|---|---|
| P_8_1 | O piso tátil está no eixo da faixa livre ? | Não | 0 |
| P_8_8 | O piso tátil está em boas condições aparentes? | Não | 0 |
