| Diagnóstico da Calçada | Qualidade do Serviço | |
| Endereço: Av. Augusto de Lima, 1912 | 61 | C |

# Lote 3 - Rota: Augusto de Lima

**FRATAR**  
ENGENHARIA CONSULTIVA

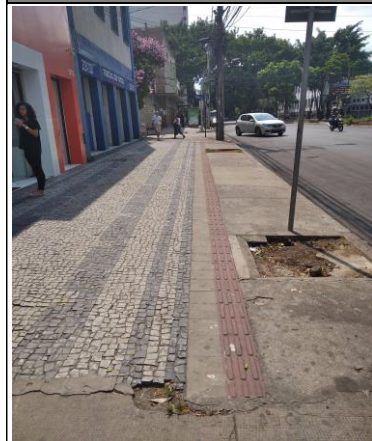
Foto Geral

| ID | Itens Avaliados | Respostas | Nota |
|---|---|---|---|
| P_16 | Classificação geral da calçada pelo pesquisador. | Regular | 5 |

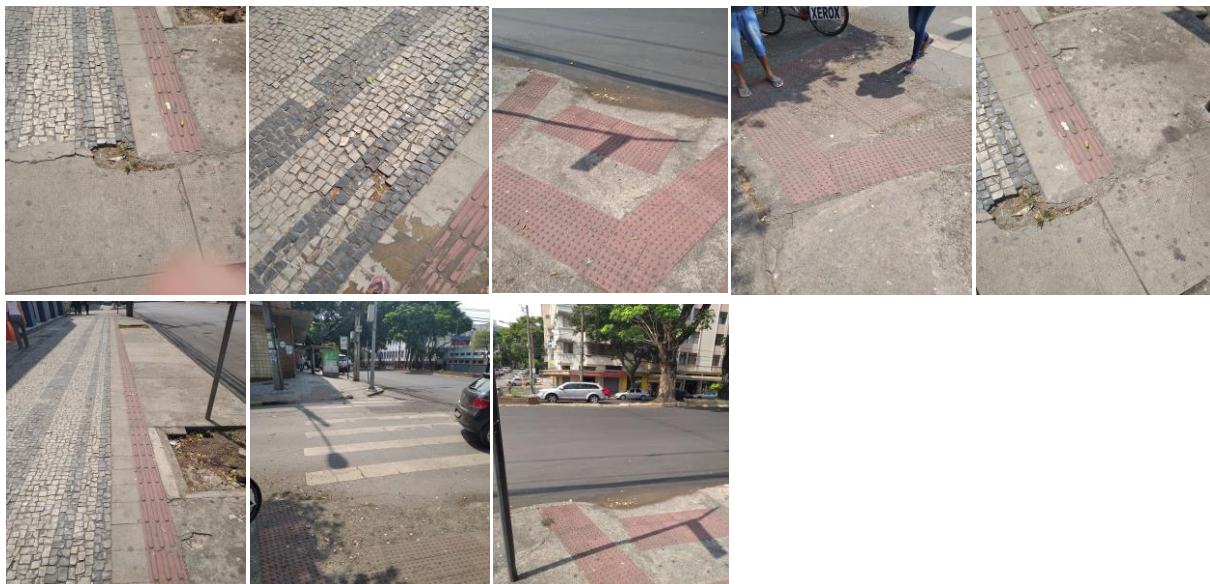
Fotos Complementares - Detalhes do Passeio

| ID | Itens Avaliados | Respostas | Nota |
|---|---|---|---|
| P_4 | Existência de Buracos ? | Poucos | 5 |
| P_5 | Condições Gerais do Piso e meio-fio da calçada ? | Regular | 5 |

| ID | Itens Avaliados | Respostas | Nota |
|---|---|---|---|
| P_7_3 | O rebaixo possui piso tátil ? | Tem só piso de alerta | -1 |
| P_8_1 | O piso tátil está no eixo da faixa livre ? | Não | 0 |
