## Lote 4 - Rota: Raja Gabália

**FRATAR**  
ENGENHARIA CONSULTIVA

| Diagnóstico da Calçada | Qualidade do Serviço | |
| Endereço: Av. Olegário Maciel, 1826 | 71 | B |

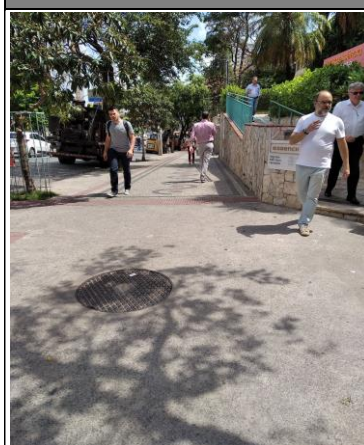
Foto Geral

| ID | Itens Avaliados | Respostas | Nota |
|---|---|---|---|
| P_16 | Classificação geral da calçada pelo pesquisador. | Regular | 5 |

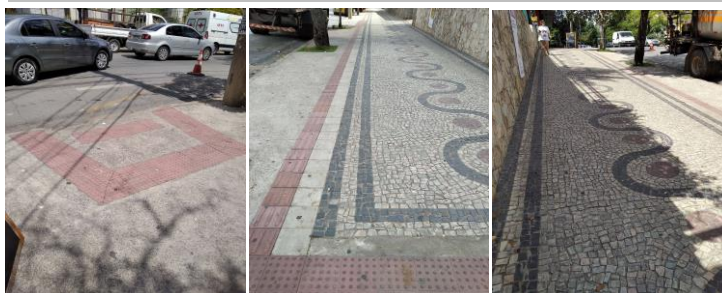
Fotos Complementares - Detalhes do Passeio

| ID | Itens Avaliados | Respostas | Nota |
|---|---|---|---|
| P_7_1_2 | Se for do Tipo 1, O rebaixo tem abas conforme a norma ? | Não | -1 |
| P_7_3 | O rebaixo possui piso tátil ? | Tem só piso de alerta | -1 |
| P_8_1 | O piso tátil está no eixo da faixa livre ? | Não | 0 |
