## Lote 1 - Rota: Noroeste

**FRATAR**  
 ENGENHARIA CONSULTIVA

| Diagnóstico da Calçada | Qualidade do Serviço | |
| Endereço: Av. Brigadeiro Eduardo Gomes, 1255 | 80 | B |

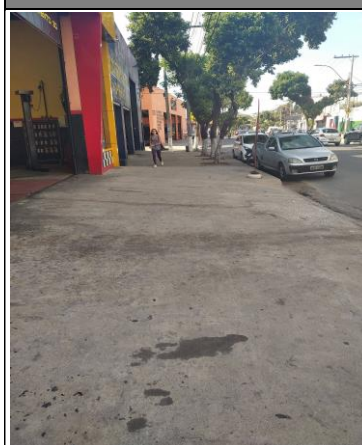
## Foto Geral

| ID | Itens Avaliados | Respostas | Nota |
|---|---|---|---|
| P_5 | Condições Gerais do Piso e meio-fio da calçada ? | Regular | 5 |
| P_11 | O Passeio está no padrão da SMPU ? | Não | 0 |
| P_16 | Classificação geral da calçada pelo pesquisador. | Regular | 5 |
