# Lote 1 - Rota: Noroeste

| Diagnóstico da Calçada | Qualidade do Serviço | |
| Endereço: Av. Abílio Machado, 1931 | 53 | C |
| Data do Registro: 11/11/2019 16:14:17 | | |

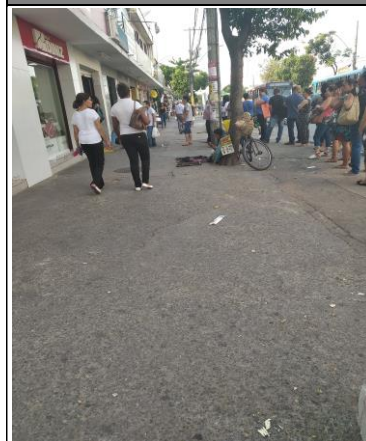
## Foto Geral

| ID | Itens Avaliados | Respostas | Nota |
|---|---|---|---|
| P_4 | Existência de Buracos ? | Poucos | 5 |
| P_5 | Condições Gerais do Piso e meio-fio da calçada ? | Péssimo | 0 |
| P_16 | Classificação geral da calçada pelo pesquisador. | Ruim | 0 |

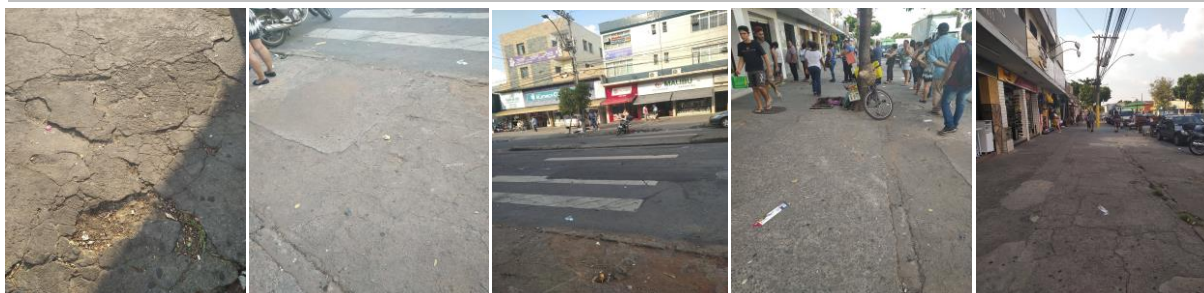
## Fotos Complementares - Detalhes do Passeio

| ID | Itens Avaliados | Respostas | Nota |
|---|---|---|---|
| P_7_1_2 | Se for do Tipo 1, O rebaixo tem abas conforme a norma ? | Não | -1 |
| P_7_3 | O rebaixo possui piso tátil ? | Não tem nenhum | -1 |
