# Lote 4 - Rota: Raja Gabália

**FRATAR**  
ENGENHARIA CONSULTIVA

| Diagnóstico da Calçada | Qualidade do Serviço | |
| Endereço: Rua São Paulo, 843 | 61 | C |

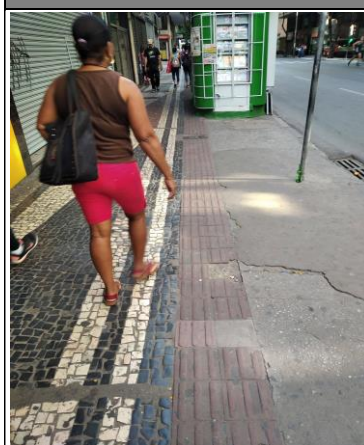
## Foto Geral

| ID | Itens Avaliados | Respostas | Nota |
|---|---|---|---|
| P_4 | Existência de Buracos ? | Poucos | 5 |
| P_5 | Condições Gerais do Piso e meio-fio da calçada ? | Regular | 5 |
| P_11 | O Passeio está no padrão da SMPU ? | Não | 0 |
| P_16 | Classificação geral da calçada pelo pesquisador. | Regular | 5 |

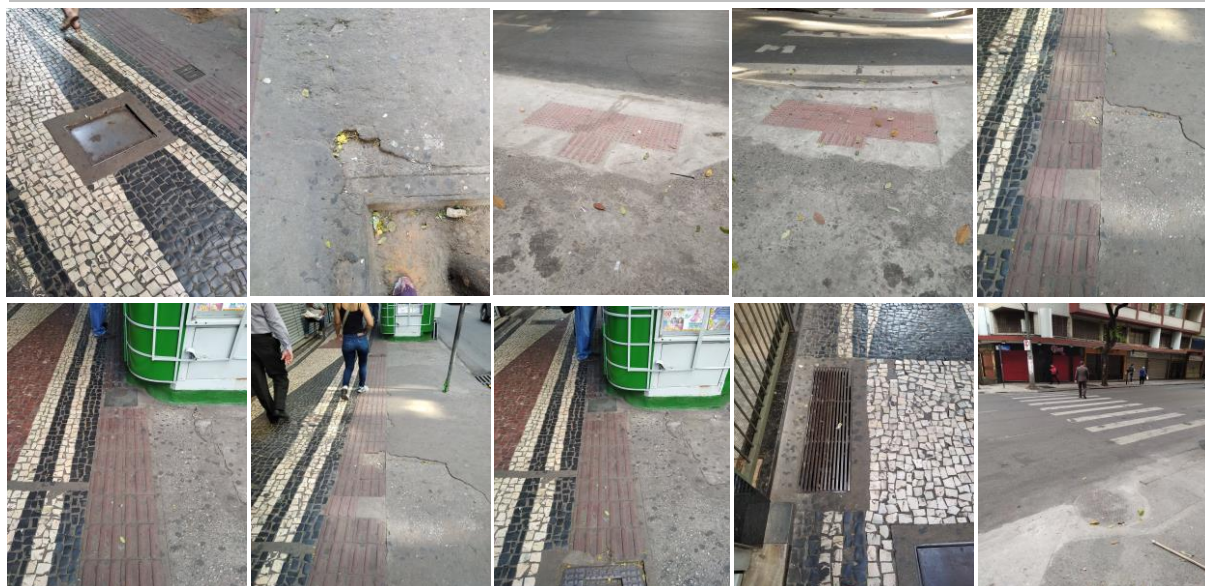
## Fotos Complementares - Detalhes do Passeio

| ID | Itens Avaliados | Respostas | Nota |
|---|---|---|---|
| P_13 | Existe algum dispositivo de Drenagem sobre a calçada ? | Sim | 0 |

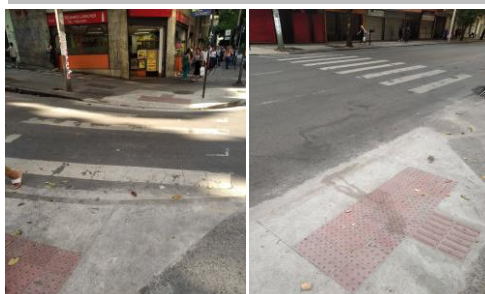
### Fotos Complementares - Detalhes do Passeio

| ID | Itens Avaliados | Respostas | Nota |
|---|---|---|---|
| P_7_1_2 | Se for do Tipo 1, O rebaixo tem abas conforme a norma ? | Não | -1 |
| P_7_3_1 | O piso tátil de alerta e direcional do rebaixo está conforme a norma ? | Não | -1 |
| P_8_1 | O piso tátil está no eixo da faixa livre ? | Não | 0 |
| P_8_8 | O piso tátil está em boas condições aparentes? | Não | 0 |
| P_8_9 | O piso tátil apresenta desenho com bom senso? | Não | 0 |
