## Lote 5 - Rota: Afonso Pena

**FRATAR**  
ENGENHARIA CONSULTIVA

| Diagnóstico da Calçada | Qualidade do Serviço | |
| Endereço: Av. Afonso Pena, 469 | 63 | C |

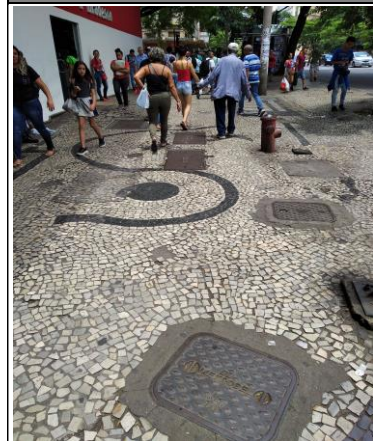
Foto Geral

| ID | Itens Avaliados | Respostas | Nota |
|---|---|---|---|
| P_3 | Tipo de revestimento da calçada ? | Pedra Portuguesa | 8 |
| P_4 | Existência de Buracos ? | Poucos | 5 |
| P_5 | Condições Gerais do Piso e meio-fio da calçada ? | Regular | 5 |
| P_16 | Classificação geral da calçada pelo pesquisador. | Regular | 5 |

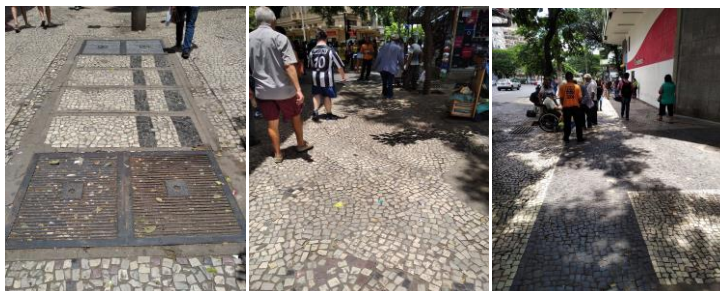
Fotos Complementares - Detalhes do Passeio

| ID | Itens Avaliados | Respostas | Nota |
|---|---|---|---|
| P_13 | Existe algum dispositivo de Drenagem sobre a calçada ? | Sim | 0 |
