# Lote 4 - Rota: Raja Gabágia

**FRATAR**  
ENGENHARIA CONSULTIVA

| Diagnóstico da Calçada | Qualidade do Serviço | |
| Endereço: Av. Raja Gabágia, 240 | 48 | D |

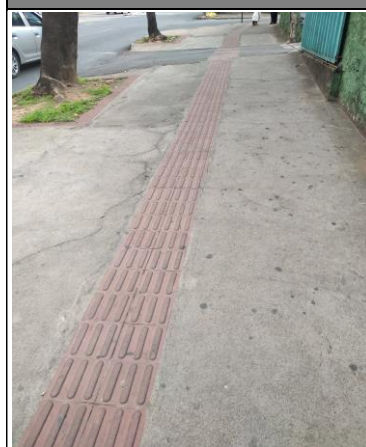
## Foto Geral

| ID | Itens Avaliados | Respostas | Nota |
|---|---|---|---|
| P_4 | Existência de Buracos ? | Poucos | 5 |
| P_5 | Condições Gerais do Piso e meio-fio da calçada ? | Regular | 5 |
| P_6 | Presença de desníveis ? | Médio | 3 |
| P_7 | Tem rebaixamento de calçada para Pedestre ? | Não, mas deveria ter. | 0 |
| P_9 | A calçada Possui Rebaixamento de Veículos correto ? | Não | 0 |
| P_11 | O Passeio está no padrão da SMPU ? | Não | 0 |
| P_16 | Classificação geral da calçada pelo pesquisador. | Regular | 5 |

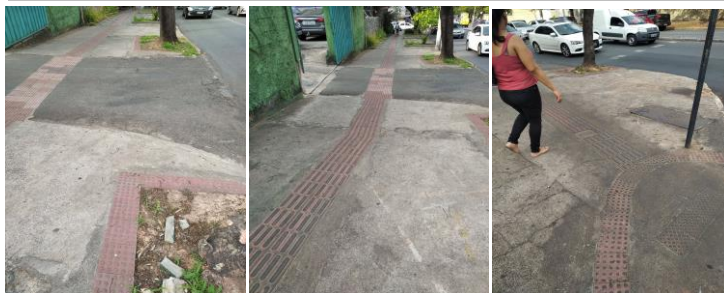
### Fotos Complementares - Detalhes do Passeio

| ID | Itens Avaliados | Respostas | Nota |
|---|---|---|---|
| P_8_9 | O piso tátil apresenta desenho com bom senso? | Não | 0 |
