## Lote 4 - Rota: Contorno

**FRATAR**  
ENGENHARIA CONSULTIVA

| Diagnóstico da Calçada | Qualidade do Serviço | |
| Endereço: Av.Contorno, 4631 | 52 | C |

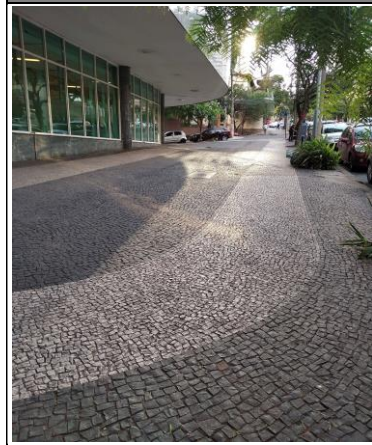
### Foto Geral

| ID | Itens Avaliados | Respostas | Nota |
|---|---|---|---|
| P_4 | Existência de Buracos ? | Muitos | 0 |
| P_5 | Condições Gerais do Piso e meio-fio da calçada ? | Regular | 5 |
| P_11 | O Passeio está no padrão da SMPU ? | Não | 0 |
| P_16 | Classificação geral da calçada pelo pesquisador. | Ruim | 0 |

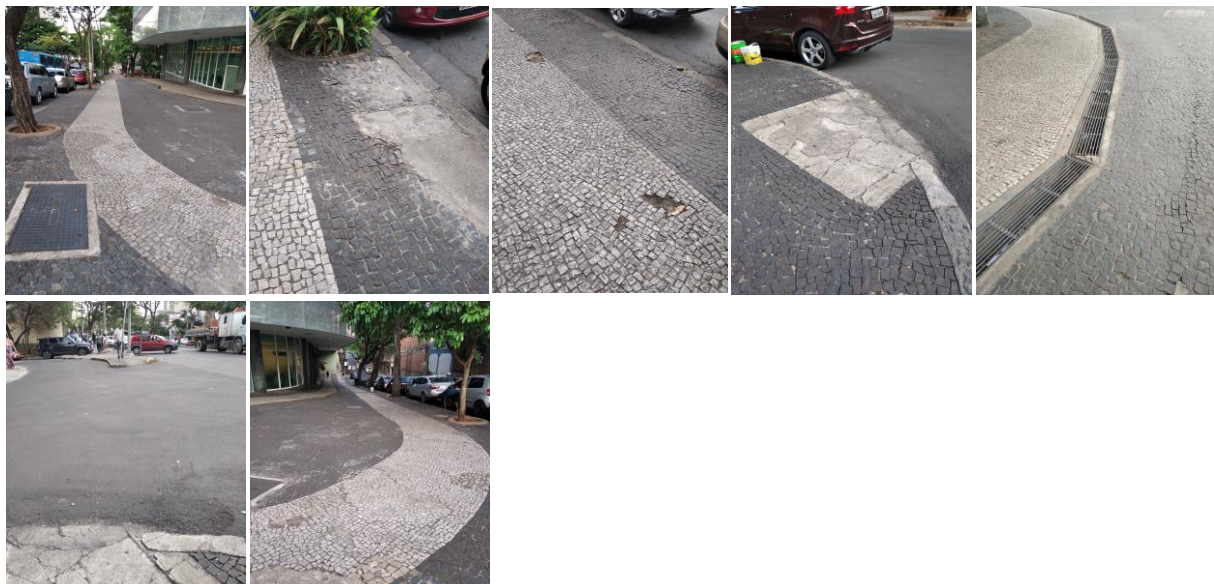
### Fotos Complementares - Detalhes do Passeio

| ID | Itens Avaliados | Respostas | Nota |
|---|---|---|---|
| P_7_3 | O rebaixo possui piso tátil ? | Não tem nenhum | -1 |
