## Lote 3 - Rota: Antônio Carlos II

| Diagnóstico da Calçada | Qualidade do Serviço | |
| Endereço: Av. Portugal, 852 | 44 | D |
| Data do Registro: 16/11/2019 10:39:42 | | |

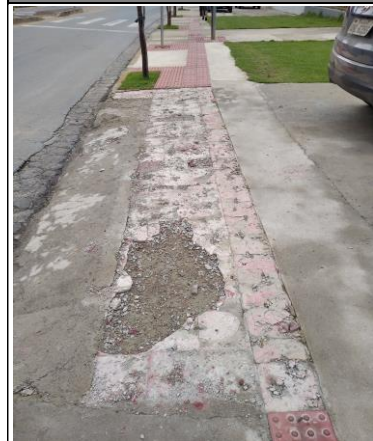
Foto Geral

| ID | Itens Avaliados | Respostas | Nota |
|---|---|---|---|
| P_5 | Condições Gerais do Piso e meio-fio da calçada ? | Péssimo | 0 |
| P_16 | Classificação geral da calçada pelo pesquisador. | Ruim | 0 |

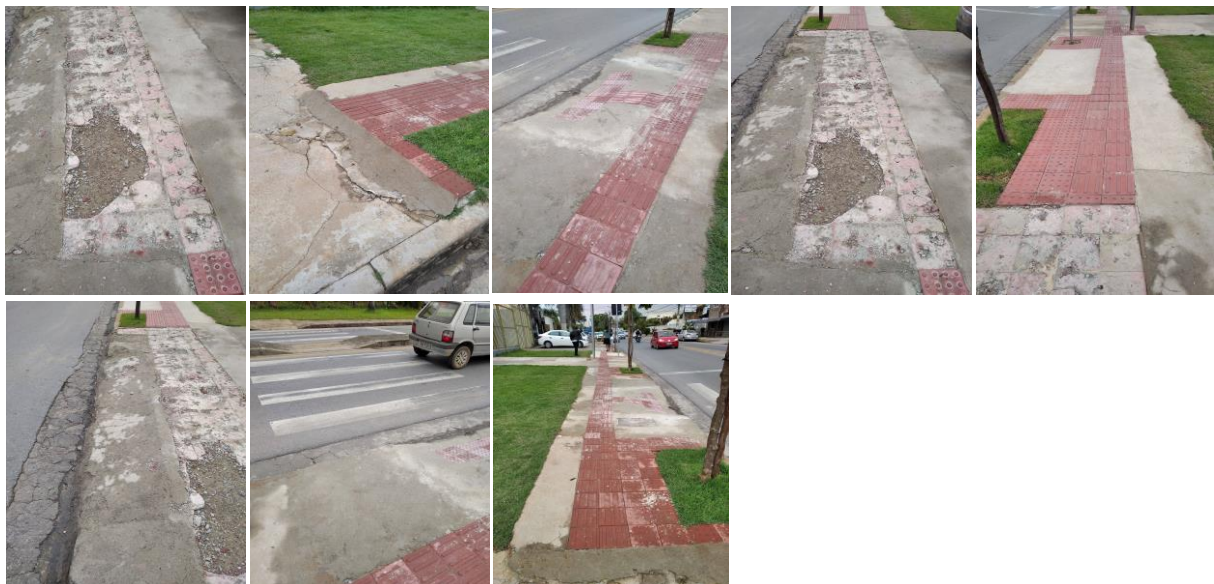
Fotos Complementares - Detalhes do Passeio

| ID | Itens Avaliados | Respostas | Nota |
|---|---|---|---|
| P_4 | Existência de Buracos ? | Poucos | 5 |
| P_6 | Presença de desníveis ? | Leve | 7 |
| P_9 | A calçada Possui Rebaixamento de Veículos correto ? | Não | 0 |

| ID | Itens Avaliados | Respostas | Nota |
|---|---|---|---|
| P_8_8 | O piso tátil está em boas condições aparentes? | Não | 0 |
