# Lote 1 - Rota: Padre Pedro Pinto

**FRATAR**  
ENGENHARIA CONSULTIVA

| Diagnóstico da Calçada | Qualidade do Serviço | |
|---|---|---|
| Endereço: Rua Padre Pedro Pinto, 1354 | 67 | C |
| Num. Lote CTM: 190428000240 | | |

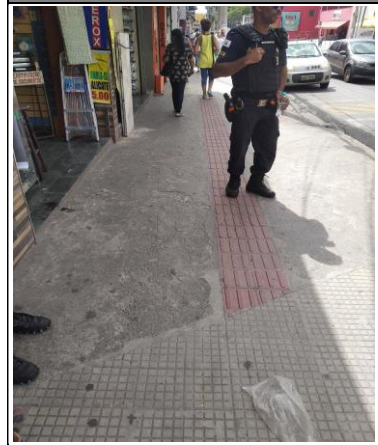
## Foto Geral

| ID | Itens Avaliados | Respostas | Nota |
|---|---|---|---|
| P_5 | Condições Gerais do Piso e meio-fio da calçada ? | Regular | 5 |
| P_16 | Classificação geral da calçada pelo pesquisador. | Regular | 5 |

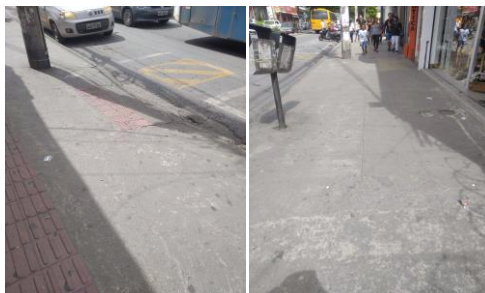
## Fotos Complementares - Detalhes do Passeio

| ID | Itens Avaliados | Respostas | Nota |
|---|---|---|---|
| P_7_1_2 | Se for do Tipo 1, O rebaixo tem abas conforme a norma ? | Não | -1 |
| P_7_3 | O rebaixo possui piso tátil ? | Tem só piso de alerta | -1 |
| P_7_3_1 | O piso tátil de alerta e direcional do rebaixo está conforme a norma ? | Não | -1 |
