## Lote 4 - Rota: Contorno

**FRATAR**  
ENGENHARIA CONSULTIVA

| Diagnóstico da Calçada | Qualidade do Serviço | |
| Endereço: Av.Contorno, 893 | 52 | C |

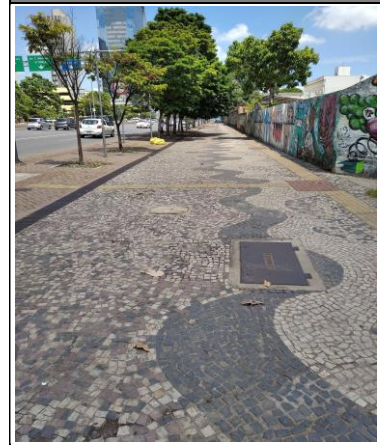
Foto Geral

| ID | Itens Avaliados | Respostas | Nota |
|---|---|---|---|
| P_4 | Existência de Buracos ? | Muitos | 0 |
| P_5 | Condições Gerais do Piso e meio-fio da calçada ? | Péssimo | 0 |
| P_11 | O Passeio está no padrão da SMPU ? | Não | 0 |
| P_16 | Classificação geral da calçada pelo pesquisador. | Ruim | 0 |

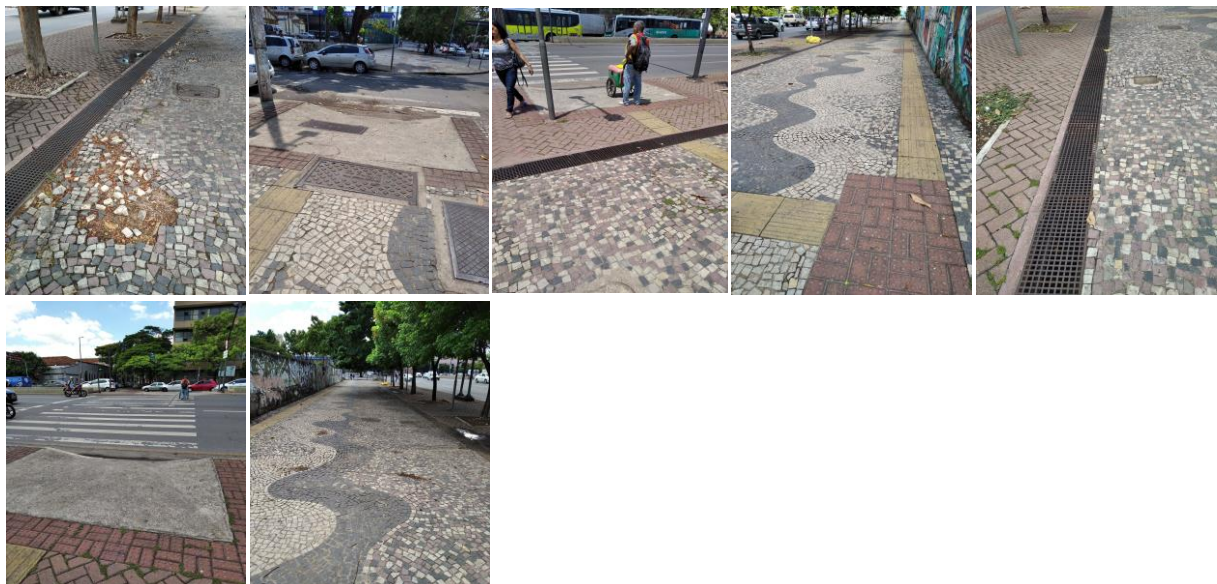
Fotos Complementares - Detalhes do Passeio

| ID | Itens Avaliados | Respostas | Nota |
|---|---|---|---|
| P_7_1_2 | Se for do Tipo 1, O rebaixo tem abas conforme a norma ? | Não | -1 |
| P_7_3 | O rebaixo possui piso tátil ? | Tem só piso de alerta | -1 |
| P_7_3_1 | O piso tátil de alerta e direcional do rebaixo está conforme a norma ? | Não | -1 |
| P_13_1 | Dispositivo de Drenagem está devidamente instalado e bem conservado? | Não | -3 |
