## Lote 3 - Rota: Antônio Carlos II

| Diagnóstico da Calçada | Qualidade do Serviço | |
| Endereço: Av. Portugal, 1618 | 47 | D |
| Data do Registro: 16/11/2019 11:44:49 | | |

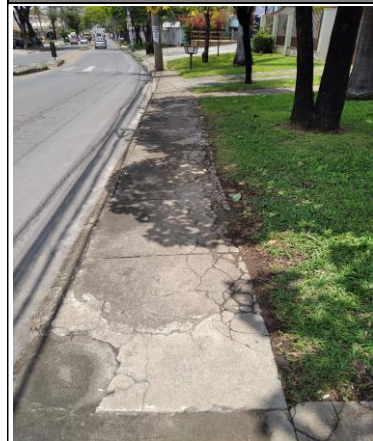
### Foto Geral

| ID | Itens Avaliados | Respostas | Nota |
|---|---|---|---|
| P_5 | Condições Gerais do Piso e meio-fio da calçada ? | Péssimo | 0 |
| P_11 | O Passeio está no padrão da SMPU ? | Não | 0 |
| P_16 | Classificação geral da calçada pelo pesquisador. | Ruim | 0 |

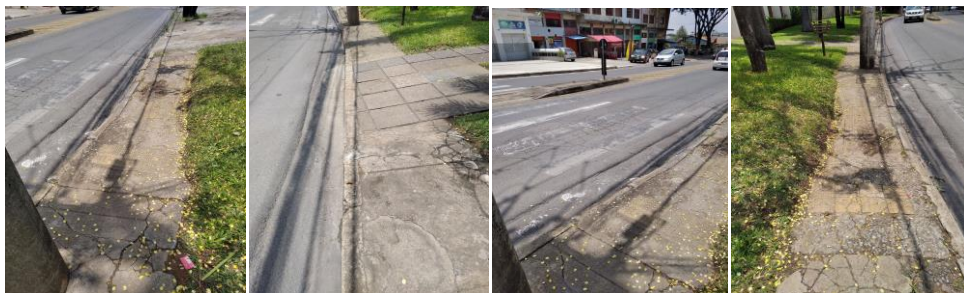
### Fotos Complementares - Detalhes do Passeio

| ID | Itens Avaliados | Respostas | Nota |
|---|---|---|---|
| P_4 | Existência de Buracos ? | Poucos | 5 |
| P_9 | A calçada Possui Rebaixamento de Veículos correto ? | Não | 0 |

| ID | Itens Avaliados | Respostas | Nota |
|---|---|---|---|
| P_7_3 | O rebaixo possui piso tátil ? | Tem só piso de alerta | -1 |
| P_7_3_1 | O piso tátil de alerta e direcional do rebaixo está conforme a norma ? | Não | -1 |
