## Lote 4 - Rota: Contorno

**FRATAR**  
ENGENHARIA CONSULTIVA

| Diagnóstico da Calçada | Qualidade do Serviço | |
| Endereço: Av.Contorno, s/nº | 66 | C |

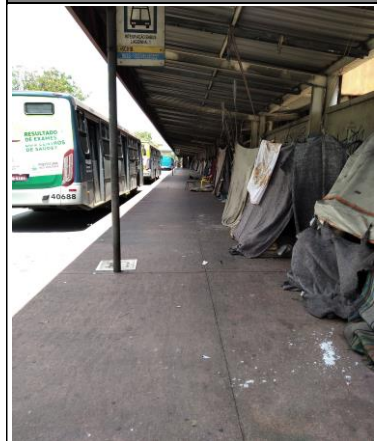
### Foto Geral

| ID | Itens Avaliados | Respostas | Nota |
|---|---|---|---|
| P_16 | Classificação geral da calçada pelo pesquisador. | Regular | 5 |

Observações: Próximo à margem da linha de metrô

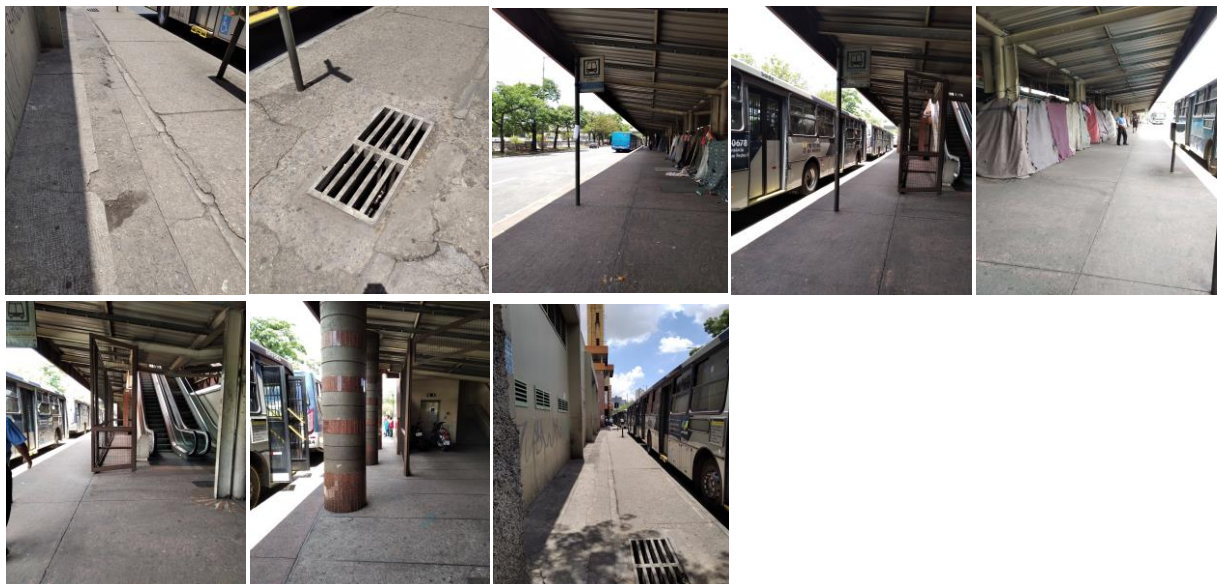
### Fotos Complementares - Detalhes do Passeio

| ID | Itens Avaliados | Respostas | Nota |
|---|---|---|---|
| P_4 | Existência de Buracos ? | Poucos | 5 |
| P_13 | Existe algum dispositivo de Drenagem sobre a calçada ? | Sim | 0 |
