# Lote 1 - Rota: Noroeste

**FRATAR**  
ENGENHARIA CONSULTIVA

| Diagnóstico da Calçada | Qualidade do Serviço | |
| Endereço: Av. Brigadeiro Eduardo Gomes, 1053 | 44 | D |

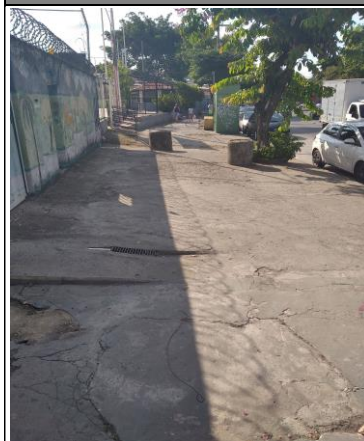
## Foto Geral

| ID | Itens Avaliados | Respostas | Nota |
|---|---|---|---|
| P_5 | Condições Gerais do Piso e meio-fio da calçada ? | Péssimo | 0 |
| P_13 | Existe algum dispositivo de Drenagem sobre a calçada ? | Sim | -8 |
| P_16 | Classificação geral da calçada pelo pesquisador. | Ruim | 0 |

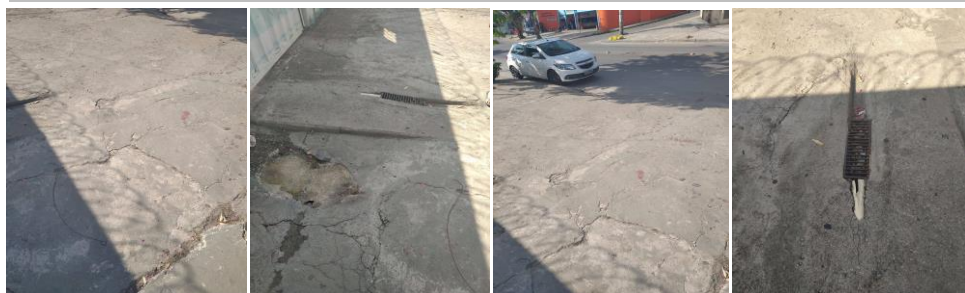
## Fotos Complementares - Detalhes do Passeio

| ID | Itens Avaliados | Respostas | Nota |
|---|---|---|---|
| P_4 | Existência de Buracos ? | Poucos | 5 |
| P_6 | Presença de desníveis ? | Leve | 7 |

| ID | Itens Avaliados | Respostas | Nota |
|---|---|---|---|
| P_13_1 | Dispositivo de Drenagem está devidamente instalado e bem conservado? | Não | -3 |
| P_13_2 | Dispositivo de Drenagem oferece risco para caminhar seguro de pedestre? | Sim | -5 |
