## Lote 4 - Rota: Raja Gabália

| Diagnóstico da Calçada | Qualidade do Serviço | |
| Endereço: Rua Curitiba, 603 | 63 | C |
| Num. Lote CTM: 10467900160 | | |

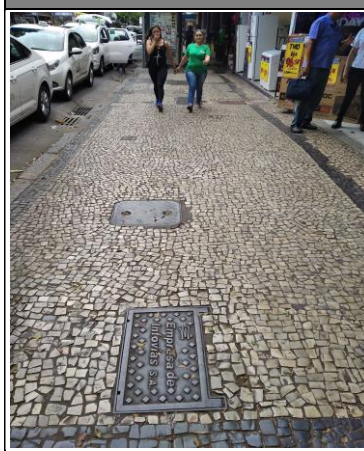
### Foto Geral

| ID | Itens Avaliados | Respostas | Nota |
|---|---|---|---|
| P_4 | Existência de Buracos ? | Poucos | 5 |
| P_5 | Condições Gerais do Piso e meio-fio da calçada ? | Regular | 5 |
| P_16 | Classificação geral da calçada pelo pesquisador. | Regular | 5 |
