## Lote 4 - Rota: Contorno

| Diagnóstico da Calçada | Qualidade do Serviço | |
| Endereço: Av.Contorno, 4137 | 51 | C |

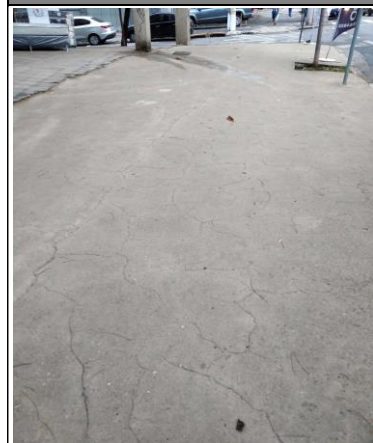
### Foto Geral

| ID | Itens Avaliados | Respostas | Nota |
|---|---|---|---|
| P_4 | Existência de Buracos ? | Poucos | 5 |
| P_5 | Condições Gerais do Piso e meio-fio da calçada ? | Regular | 5 |
| P_6 | Presença de desníveis ? | Leve | 7 |
| P_9 | A calçada Possui Rebaixamento de Veículos correto ? | Não | 0 |
| P_11 | O Passeio está no padrão da SMPU ? | Não | 0 |
| P_12 | A testada possui prática de estacionamento sobre o passeio ? | Sim | 0 |
| P_16 | Classificação geral da calçada pelo pesquisador. | Regular | 5 |

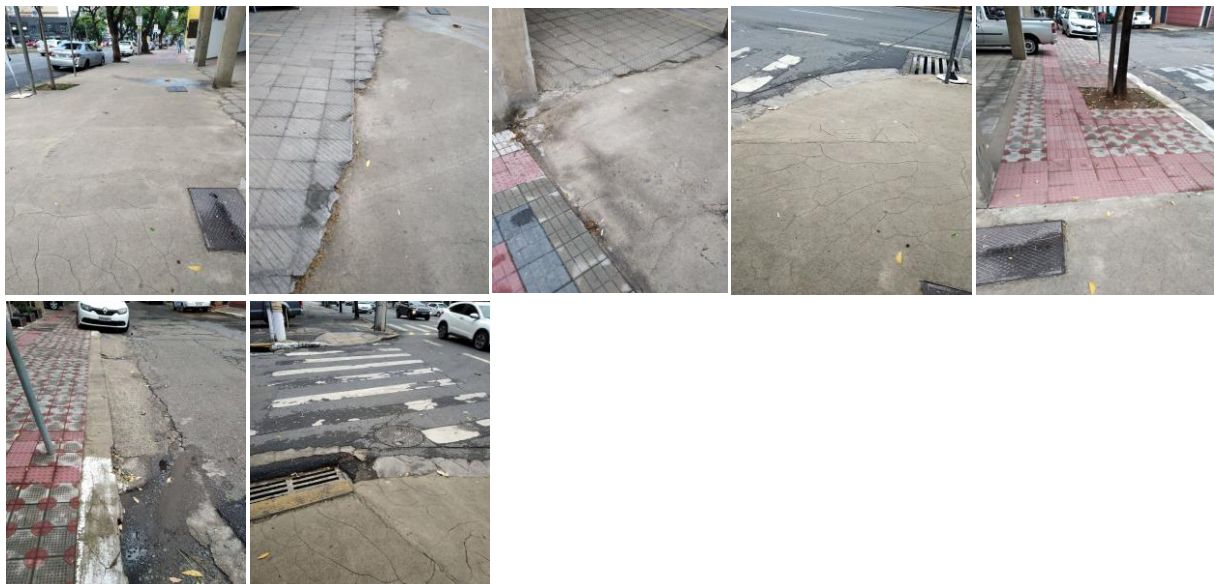
### Fotos Complementares - Detalhes do Passeio

| ID | Itens Avaliados | Respostas | Nota |
|---|---|---|---|
| P_7_3 | O rebaixo possui piso tátil ? | Não tem nenhum | -1 |
| P_8_1 | O piso tátil está no eixo da faixa livre ? | Não | 0 |
