## Lote 4 - Rota: Contorno

**FRATAR**  
ENGENHARIA CONSULTIVA

| Diagnóstico da Calçada | Qualidade do Serviço | |
|---|---|---|
| Endereço: Av.Contorno, s/nº | 60 | C |

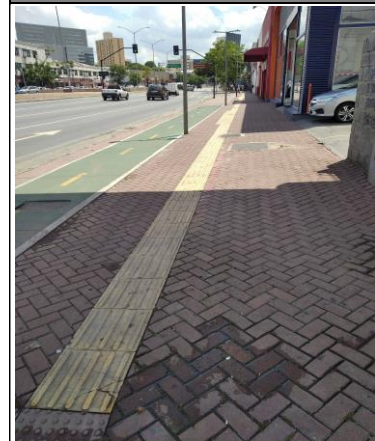
### Foto Geral

| ID | Itens Avaliados | Respostas | Nota |
|---|---|---|---|
| P_4 | Existência de Buracos ? | Poucos | 5 |
| P_12 | A testada possui prática de estacionamento sobre o passeio ? | Sim | 0 |
| P_16 | Classificação geral da calçada pelo pesquisador. | Regular | 5 |

Observações: Sob passarela

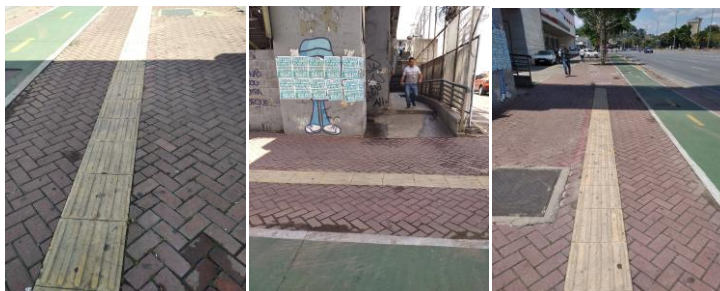
### Fotos Complementares - Detalhes do Passeio

| ID | Itens Avaliados | Respostas | Nota |
|---|---|---|---|
| P_8_1 | O piso tátil está no eixo da faixa livre ? | Não | 0 |
| P_8_2 | Se tem uma leve mudança de direção está conforme a norma ? | Não | 0 |
