## Lote 4 - Rota: Contorno

| Diagnóstico da Calçada | Qualidade do Serviço | |
| Endereço: Av.Contorno, 2762 | 62 | C |
| Data do Registro: 08/11/2019 16:36:15 | | |

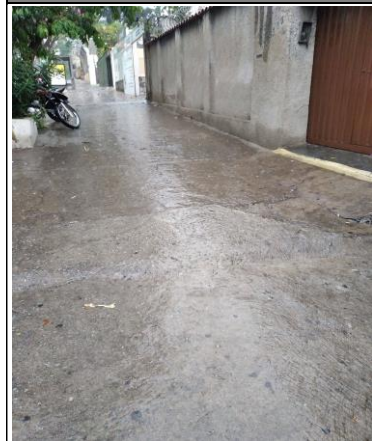
### Foto Geral

| ID | Itens Avaliados | Respostas | Nota |
|---|---|---|---|
| P_4 | Existência de Buracos ? | Poucos | 5 |
| P_5 | Condições Gerais do Piso e meio-fio da calçada ? | Regular | 5 |
| P_6 | Presença de desníveis ? | Leve | 7 |
| P_9 | A calçada Possui Rebaixamento de Veículos correto ? | Não | 0 |
| P_11 | O Passeio está no padrão da SMPU ? | Não | 0 |
| P_16 | Classificação geral da calçada pelo pesquisador. | Regular | 5 |
