# Lote 1 - Rota: Noroeste

**FRATAR**  
ENGENHARIA CONSULTIVA

| Diagnóstico da Calçada | Qualidade do Serviço | |
| Endereço: Av. Ivaí, 117 | 38 | D |

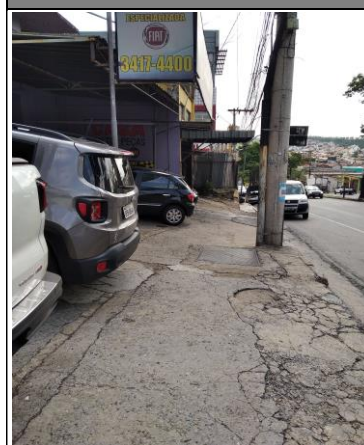
## Foto Geral

| ID | Itens Avaliados | Respostas | Nota |
|---|---|---|---|
| P_5 | Condições Gerais do Piso e meio-fio da calçada ? | Péssimo | 0 |
| P_6 | Presença de desníveis ? | Médio | 3 |
| P_16 | Classificação geral da calçada pelo pesquisador. | Ruim | 0 |

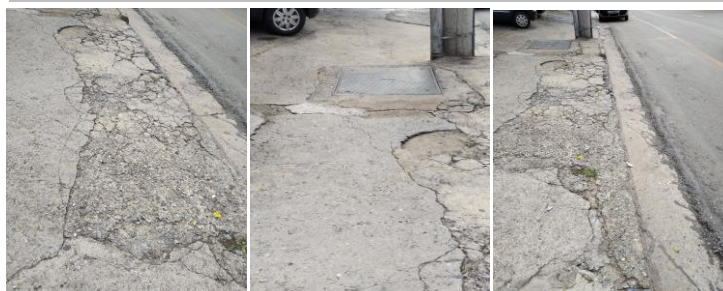
## Fotos Complementares - Detalhes do Passeio

| ID | Itens Avaliados | Respostas | Nota |
|---|---|---|---|
| P_4 | Existência de Buracos ? | Poucos | 5 |
| P_9 | A calçada Possui Rebaixamento de Veículos correto ? | Não | 0 |
| P_12 | A testada possui prática de estacionamento sobre o passeio ? | Sim | 0 |
