| Diagnóstico da Calçada | Qualidade do Serviço | |
| Endereço: Av. Afonso Pena, 737 | 63 | C |

# Lote 5 - Rota: Afonso Pena

**FRATAR**  
ENGENHARIA CONSULTIVA

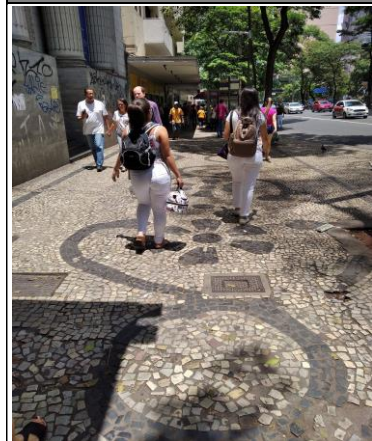
Foto Geral

| ID | Itens Avaliados | Respostas | Nota |
|---|---|---|---|
| P_3 | Tipo de revestimento da calçada ? | Pedra Portuguesa | 8 |
| P_4 | Existência de Buracos ? | Poucos | 5 |
| P_5 | Condições Gerais do Piso e meio-fio da calçada ? | Regular | 5 |
| P_16 | Classificação geral da calçada pelo pesquisador. | Regular | 5 |
