# Lote 1 - Rota: Carlos Luz

**FRATAR**  
ENGENHARIA CONSULTIVA

| Diagnóstico da Calçada | Qualidade do Serviço | |
| Endereço: Rua Conceição do Mato Dentro, 210 | 51 | C |

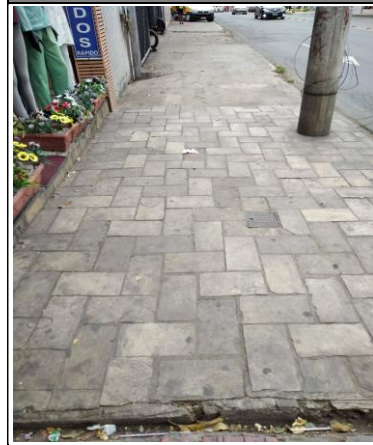
| ID | Itens Avaliados | Respostas | Nota |
|---|---|---|---|
| P_2 | Qual a largura livre do Passeio ? | Entre 1.20 m e 1.50 m | 6 |
| P_3 | Tipo de revestimento da calçada ? | Outro | 0 |
| P_6 | Presença de desníveis ? | Médio | 3 |
| P_11 | O Passeio está no padrão da SMPU ? | Não | 0 |
| P_13 | Existe algum dispositivo de Drenagem sobre a calçada ? | Sim | -8 |
| P_16 | Classificação geral da calçada pelo pesquisador. | Ruim | 0 |

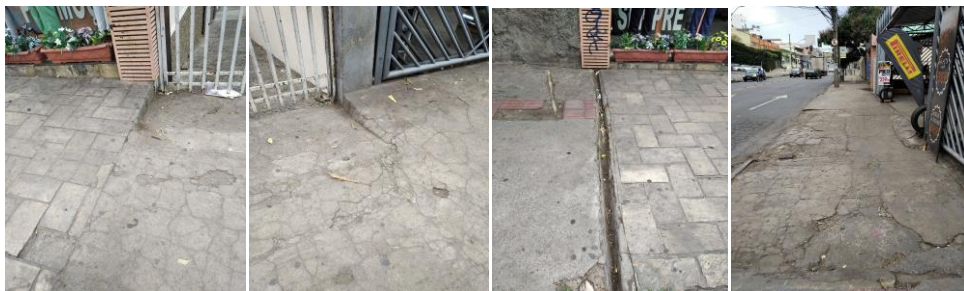
| ID | Itens Avaliados | Respostas | Nota |
|---|---|---|---|
| P_13_1 | Dispositivo de Drenagem está devidamente instalado e bem conservado? | Não | -3 |
| P_13_2 | Dispositivo de Drenagem oferece risco para caminamento seguro de pedestre? | Sim | -5 |
