## Lote 5 - Rota: Afonso Pena

**FRATAR**  
ENGENHARIA CONSULTIVA

| Diagnóstico da Calçada | Qualidade do Serviço | |
| Endereço: Av. Afonso Pena, 1611 | 61 | C |

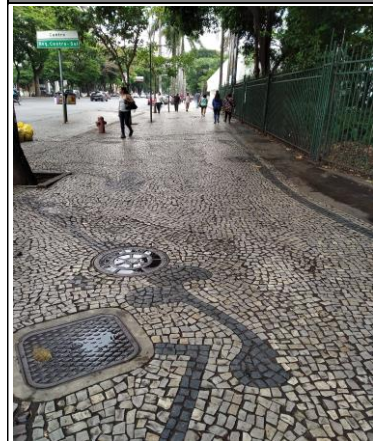
### Foto Geral

| ID | Itens Avaliados | Respostas | Nota |
|---|---|---|---|
| P_5 | Condições Gerais do Piso e meio-fio da calçada ? | Regular | 5 |
| P_16 | Classificação geral da calçada pelo pesquisador. | Ruim | 0 |

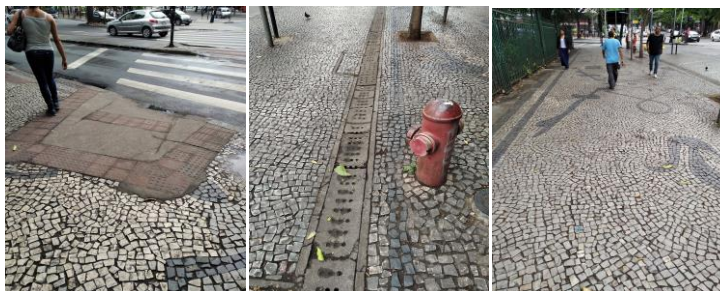
### Fotos Complementares - Detalhes do Passeio

| ID | Itens Avaliados | Respostas | Nota |
|---|---|---|---|
| P_7_1_2 | Se for do Tipo 1, O rebaixo tem abas conforme a norma ? | Não | -1 |
| P_7_3 | O rebaixo possui piso tátil ? | Tem só piso de alerta | -1 |
