## Lote 4 - Rota: Raja Gabália

**FRATAR**  
ENGENHARIA CONSULTIVA

| Diagnóstico da Calçada | Qualidade do Serviço | |
| Endereço: Rua Curitiba, 761 | 58 | C |

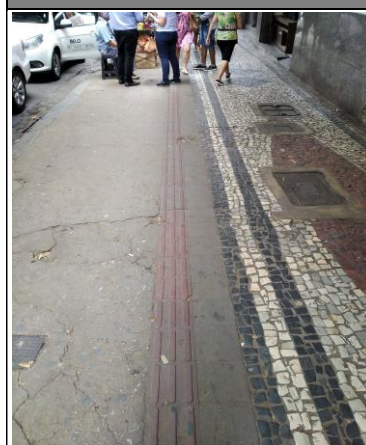
### Foto Geral

| ID | Itens Avaliados | Respostas | Nota |
|---|---|---|---|
| P_5 | Condições Gerais do Piso e meio-fio da calçada ? | Regular | 5 |
| P_11 | O Passeio está no padrão da SMPU ? | Não | 0 |
| P_12 | A testada possui prática de estacionamento sobre o passeio ? | Sim | 0 |
| P_16 | Classificação geral da calçada pelo pesquisador. | Regular | 5 |

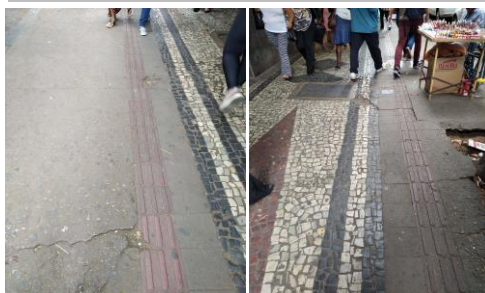
### Fotos Complementares - Detalhes do Passeio

| ID | Itens Avaliados | Respostas | Nota |
|---|---|---|---|
| P_8_1 | O piso tátil está no eixo da faixa livre ? | Não | 0 |
| P_8_2 | Se tem uma leve mudança de direção está conforme a norma ? | Não | 0 |
