# Lote 1 - Rota: Padre Pedro Pinto

| Diagnóstico da Calçada | Qualidade do Serviço | |
| Endereço: Rua Padre Pedro Pinto, 5810 | 53 | C |
| Data do Registro: 13/11/2019 12:57:57 | | |

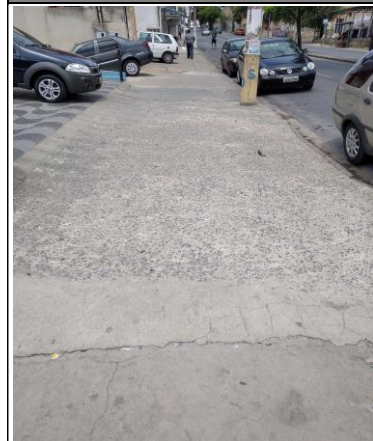
## Foto Geral

| ID | Itens Avaliados | Respostas | Nota |
|---|---|---|---|
| P_5 | Condições Gerais do Piso e meio-fio da calçada ? | Péssimo | 0 |
| P_6 | Presença de desníveis ? | Médio | 3 |
| P_11 | O Passeio está no padrão da SMPU ? | Não | 0 |
| P_12 | A testada possui prática de estacionamento sobre o passeio ? | Sim | 0 |
| P_16 | Classificação geral da calçada pelo pesquisador. | Ruim | 0 |
