## Lote 3 - Rota: Antônio Carlos II

**FRATAR**  
ENGENHARIA CONSULTIVA

| Diagnóstico da Calçada | Qualidade do Serviço | |
| Endereço: Av. Portugal, 2138 | 75 | B |

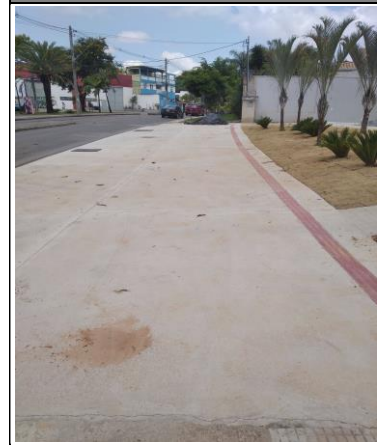
### Foto Geral

| ID | Itens Avaliados | Respostas | Nota |
|---|---|---|---|
| P_16 | Classificação geral da calçada pelo pesquisador. | Regular | 5 |

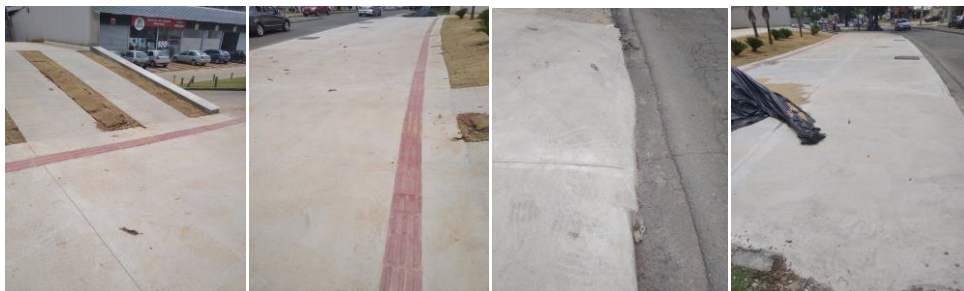
### Fotos Complementares - Detalhes do Passeio

| ID | Itens Avaliados | Respostas | Nota |
|---|---|---|---|
| P_9 | A calçada Possui Rebaixamento de Veículos correto ? | Não | 0 |
| P_11 | O Passeio está no padrão da SMPU ? | Não | 0 |

| ID | Itens Avaliados | Respostas | Nota |
|---|---|---|---|
| P_8_1 | O piso tátil está no eixo da faixa livre ? | Não | 0 |
| P_8_7 | O piso tátil tem conexão com os lotes vizinhos? | Não | 0 |
| P_8_9 | O piso tátil apresenta desenho com bom senso? | Não | 0 |
