| Diagnóstico da Calçada | Qualidade do Serviço | |
| Endereço: Rua Professor Moraes, 458 | 44 | D |
| Num. Lote CTM: 10071200425 | | |

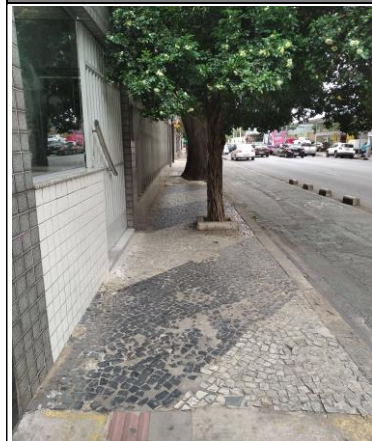
Foto Geral

| ID | Itens Avaliados | Respostas | Nota |
|---|---|---|---|
| P_5 | Condições Gerais do Piso e meio-fio da calçada ? | Péssimo | 0 |
| P_16 | Classificação geral da calçada pelo pesquisador. | Ruim | 0 |

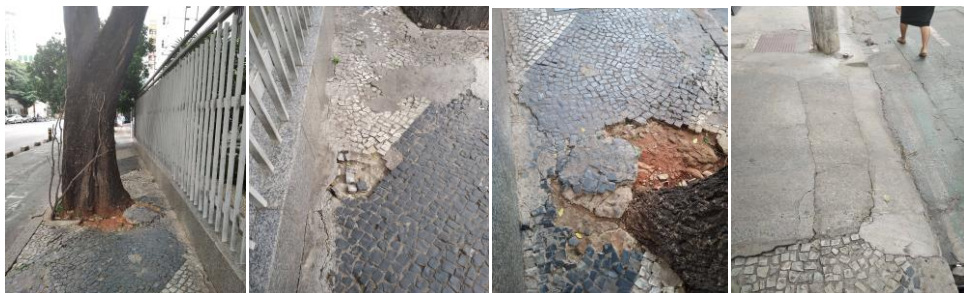
Fotos Complementares - Detalhes do Passeio

| ID | Itens Avaliados | Respostas | Nota |
|---|---|---|---|
| P_4 | Existência de Buracos ? | Poucos | 5 |
