# Lote 1 - Rota: Noroeste

| Diagnóstico da Calçada | Qualidade do Serviço | |
| Endereço: Av. Brigadeiro Eduardo Gomes, 900 | 80 | B |
| Num. Lote CTM: 130106900280 | | |

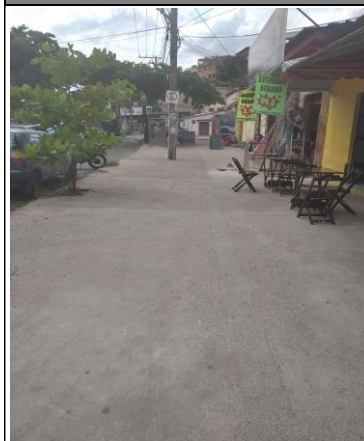
## Foto Geral

| ID | Itens Avaliados | Respostas | Nota |
|---|---|---|---|
| P_4 | Existência de Buracos ? | Poucos | 5 |
| P_16 | Classificação geral da calçada pelo pesquisador. | Regular | 5 |

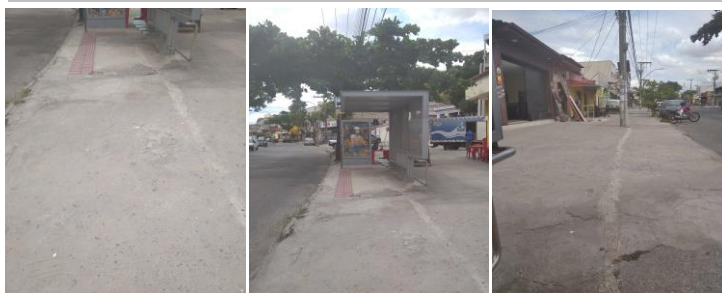
## Fotos Complementares - Detalhes do Passeio

| ID | Itens Avaliados | Respostas | Nota |
|---|---|---|---|
| P_11 | O Passeio está no padrão da SMPU ? | Não | 0 |
