## Lote 4 - Rota: Contorno

| Diagnóstico da Calçada | Qualidade do Serviço | |
| Endereço: Av.Contorno, 6399 | 62 | C |
| Data do Registro: 06/11/2019 16:46:19 | | |

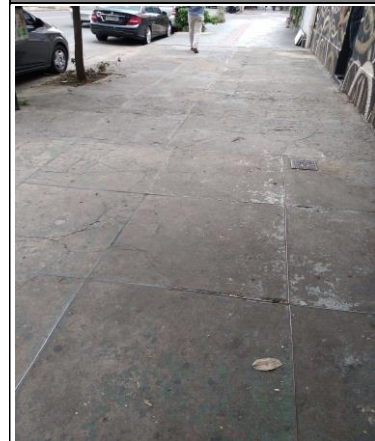
### Foto Geral

| ID | Itens Avaliados | Respostas | Nota |
|---|---|---|---|
| P_4 | Existência de Buracos ? | Poucos | 5 |
| P_5 | Condições Gerais do Piso e meio-fio da calçada ? | Regular | 5 |
| P_6 | Presença de desníveis ? | Leve | 7 |
| P_16 | Classificação geral da calçada pelo pesquisador. | Regular | 5 |
