## Lote 4 - Rota: Raja Gabália

**FRATAR**  
ENGENHARIA CONSULTIVA

| Diagnóstico da Calçada | Qualidade do Serviço | |
| Endereço: Rua São Paulo, 498 | 68 | C |

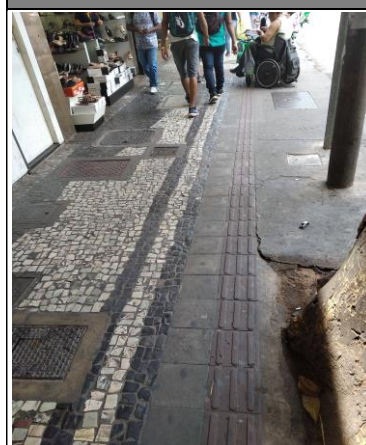
### Foto Geral

| ID | Itens Avaliados | Respostas | Nota |
|---|---|---|---|
| P_5 | Condições Gerais do Piso e meio-fio da calçada ? | Regular | 5 |
| P_11 | O Passeio está no padrão da SMPU ? | Não | 0 |
| P_16 | Classificação geral da calçada pelo pesquisador. | Regular | 5 |
