## Lote 3 - Rota: Antônio Carlos II

| Diagnóstico da Calçada | Qualidade do Serviço | |
| Endereço: Av. Portugal, 780 | 65 | C |
| Data do Registro: 16/11/2019 10:16:37 | | |

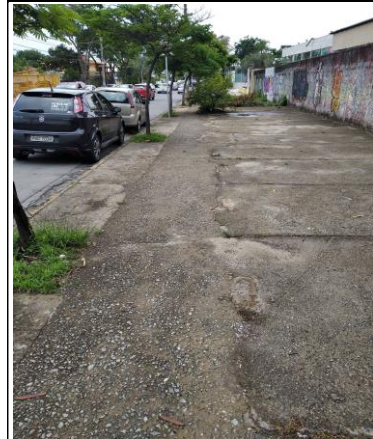
Foto Geral

| ID | Itens Avaliados | Respostas | Nota |
|---|---|---|---|
| P_5 | Condições Gerais do Piso e meio-fio da calçada ? | Péssimo | 0 |
| P_11 | O Passeio está no padrão da SMPU ? | Não | 0 |
| P_16 | Classificação geral da calçada pelo pesquisador. | Ruim | 0 |
