| Diagnóstico da Calçada | Qualidade do Serviço | |
| Endereço: Av. Afonso Pena, 4270 | 70 | C |

## Lote 5 - Rota: Afonso Pena

**FRATAR**  
ENGENHARIA CONSULTIVA

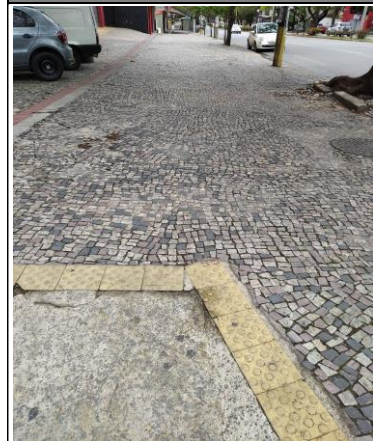
Foto Geral

| ID | Itens Avaliados | Respostas | Nota |
|---|---|---|---|
| P_4 | Existência de Buracos ? | Poucos | 5 |
| P_5 | Condições Gerais do Piso e meio-fio da calçada ? | Regular | 5 |
| P_16 | Classificação geral da calçada pelo pesquisador. | Regular | 5 |

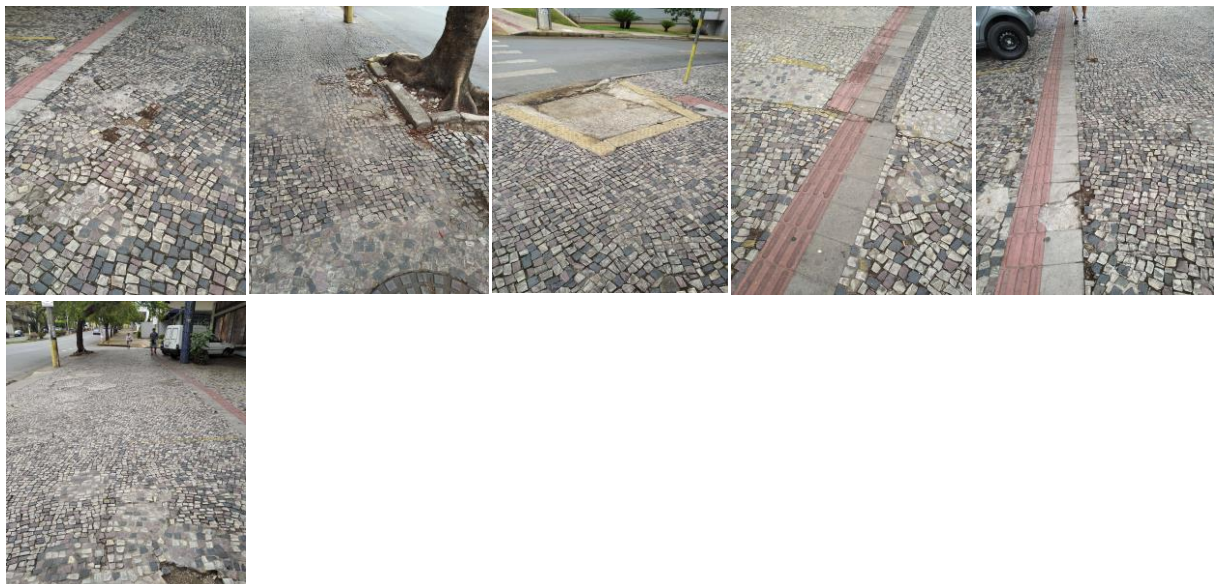
Fotos Complementares - Detalhes do Passeio

| ID | Itens Avaliados | Respostas | Nota |
|---|---|---|---|
| P_7_1_2 | Se for do Tipo 1, O rebaixo tem abas conforme a norma ? | Não | -1 |
| P_7_3 | O rebaixo possui piso tátil ? | Tem só piso de alerta | -1 |
| P_7_3_1 | O piso tátil de alerta e direcional do rebaixo está conforme a norma ? | Não | -1 |
| P_8_1 | O piso tátil está no eixo da faixa livre ? | Não | 0 |
