# Lote 1 - Rota: Carlos Luz

| Diagnóstico da Calçada | Qualidade do Serviço | |
| Endereço: Rua Monteiro Lobato, 380 | 64 | C |
| Data do Registro: 28/10/2019 10:36:26 | | |

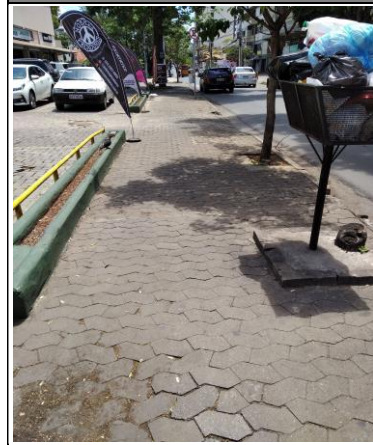
## Foto Geral

| ID | Itens Avaliados | Respostas | Nota |
|---|---|---|---|
| P_4 | Existência de Buracos ? | Poucos | 5 |
| P_5 | Condições Gerais do Piso e meio-fio da calçada ? | Regular | 5 |
| P_7 | Tem rebaixamento de calçada para Pedestre ? | Não, mas deveria ter. | 0 |
| P_11 | O Passeio está no padrão da SMPU ? | Não | 0 |
| P_16 | Classificação geral da calçada pelo pesquisador. | Regular | 5 |
