| Diagnóstico da Calçada | Qualidade do Serviço | |
| Endereço: Av. Augusto de Lima, 2150 | 48 | D |
| Data do Registro: 07/11/2019 08:48:49 | | |
| Num. Lote CTM: 10369100065 | | |

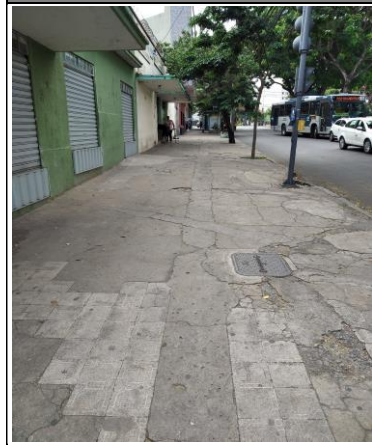
Foto Geral

| ID | Itens Avaliados | Respostas | Nota |
|---|---|---|---|
| P_4 | Existência de Buracos ? | Muitos | 0 |
| P_5 | Condições Gerais do Piso e meio-fio da calçada ? | Péssimo | 0 |
| P_16 | Classificação geral da calçada pelo pesquisador. | Ruim | 0 |
