# Lote 1 - Rota: Carlos Luz

**FRATAR**  
ENGENHARIA CONSULTIVA

| Diagnóstico da Calçada | Qualidade do Serviço | |
| Endereço: Rua Funchal, 320 | 49 | D |

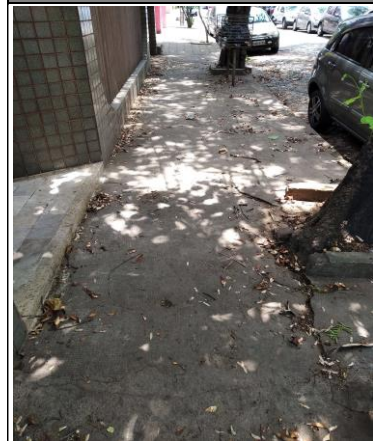
## Foto Geral

| ID | Itens Avaliados | Respostas | Nota |
|---|---|---|---|
| P_5 | Condições Gerais do Piso e meio-fio da calçada ? | Péssimo | 0 |
| P_16 | Classificação geral da calçada pelo pesquisador. | Ruim | 0 |

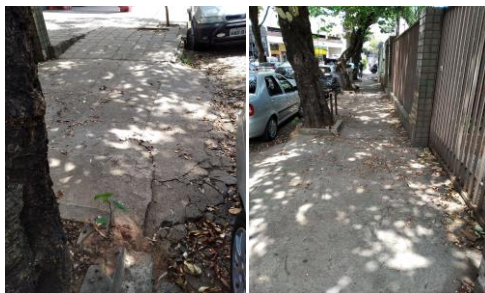
## Fotos Complementares - Detalhes do Passeio

| ID | Itens Avaliados | Respostas | Nota |
|---|---|---|---|
| P_4 | Existência de Buracos ? | Poucos | 5 |
| P_9 | A calçada Possui Rebaixamento de Veículos correto ? | Não | 0 |
