## Lote 3 - Rota: Antônio Carlos II

| Diagnóstico da Calçada | Qualidade do Serviço | |
| Endereço: Av. Portugal, 1615 | 47 | D |
| Data do Registro: 19/11/2019 12:41:24 | | |

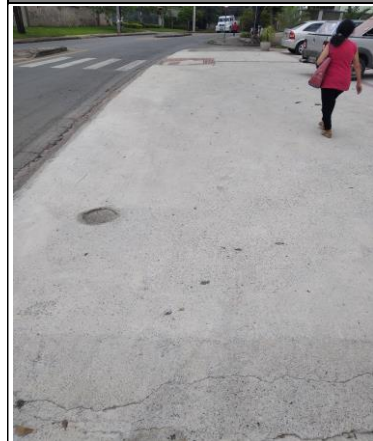
### Foto Geral

| ID | Itens Avaliados | Respostas | Nota |
|---|---|---|---|
| P_4 | Existência de Buracos ? | Poucos | 5 |
| P_5 | Condições Gerais do Piso e meio-fio da calçada ? | Regular | 5 |
| P_6 | Presença de desníveis ? | Médio | 3 |
| P_11 | O Passeio está no padrão da SMPU ? | Não | 0 |
| P_12 | A testada possui prática de estacionamento sobre o passeio ? | Sim | 0 |
| P_16 | Classificação geral da calçada pelo pesquisador. | Regular | 5 |

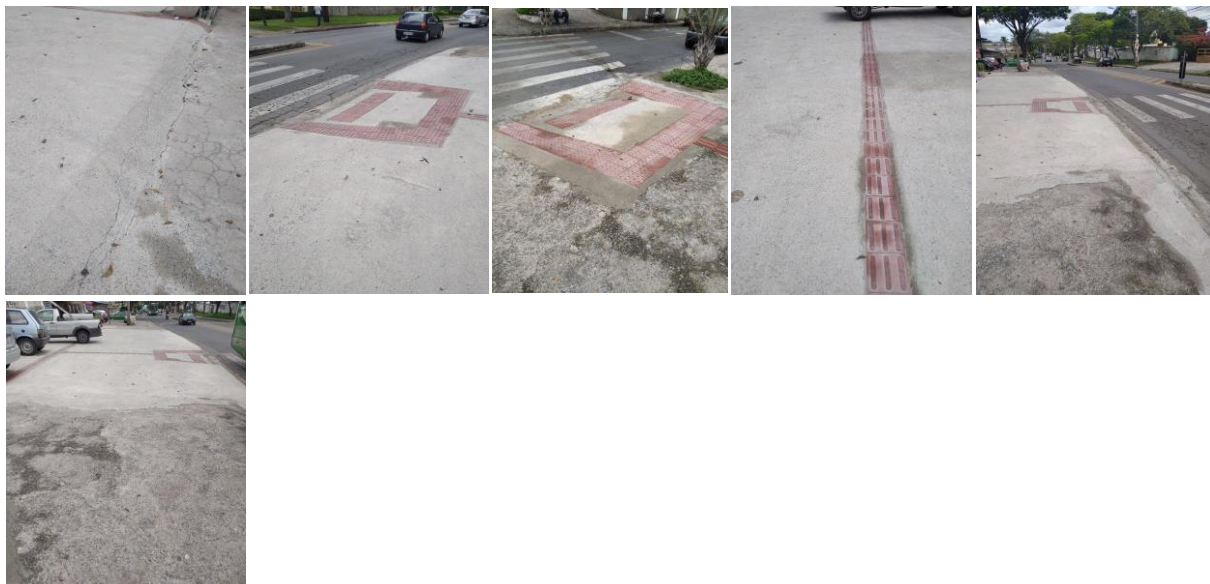
### Fotos Complementares - Detalhes do Passeio

| ID | Itens Avaliados | Respostas | Nota |
|---|---|---|---|
| P_7_1_2 | Se for do Tipo 1, O rebaixo tem abas conforme a norma ? | Não | -1 |
