# Lote 4 - Rota: Raja Gabágia

**FRATAR**  
ENGENHARIA CONSULTIVA

| Diagnóstico da Calçada | Qualidade do Serviço | |
| Endereço: Rua Curitiba, 934 | 63 | C |

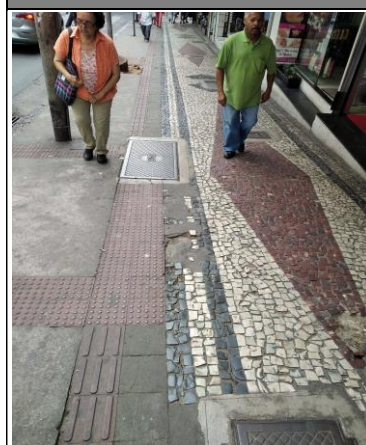
## Foto Geral

| ID | Itens Avaliados | Respostas | Nota |
|---|---|---|---|
| P_16 | Classificação geral da calçada pelo pesquisador. | Regular | 5 |

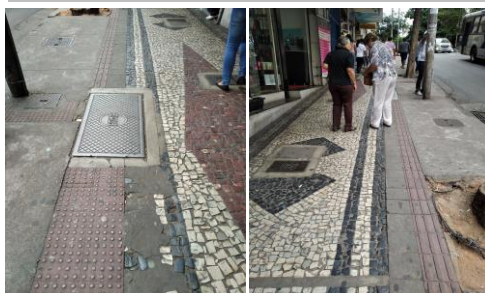
## Fotos Complementares - Detalhes do Passeio

| ID | Itens Avaliados | Respostas | Nota |
|---|---|---|---|
| P_4 | Existência de Buracos ? | Poucos | 5 |
| P_5 | Condições Gerais do Piso e meio-fio da calçada ? | Regular | 5 |
