# Lote 1 - Rota: Noroeste

| Diagnóstico da Calçada | Qualidade do Serviço | |
| Endereço: Av. Brigadeiro Eduardo Gomes, 1881 | 45 | D |

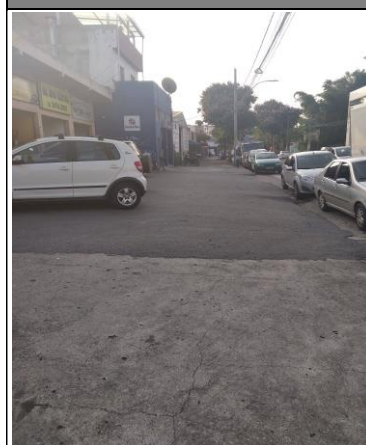
## Foto Geral

| ID | Itens Avaliados | Respostas | Nota |
|---|---|---|---|
| P_4 | Existência de Buracos ? | Poucos | 5 |
| P_5 | Condições Gerais do Piso e meio-fio da calçada ? | Regular | 5 |
| P_7 | Tem rebaixamento de calçada para Pedestre ? | Não, mas deveria ter. | 0 |
| P_9 | A calçada Possui Rebaixamento de Veículos correto ? | Não | 0 |
| P_12 | A testada possui prática de estacionamento sobre o passeio ? | Sim | 0 |
