# Lote 4 - Rota: Raja Gabágia

| Diagnóstico da Calçada | Qualidade do Serviço | |
| Endereço: Av. Raja Gabágia, 1595 | 47 | D |
| Data do Registro: 07/11/2019 15:40:57 | | |

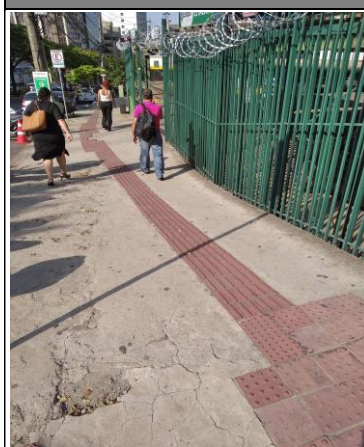
## Foto Geral

| ID | Itens Avaliados | Respostas | Nota |
|---|---|---|---|
| P_4 | Existência de Buracos ? | Muitos | 0 |
| P_5 | Condições Gerais do Piso e meio-fio da calçada ? | Péssimo | 0 |
| P_16 | Classificação geral da calçada pelo pesquisador. | Ruim | 0 |

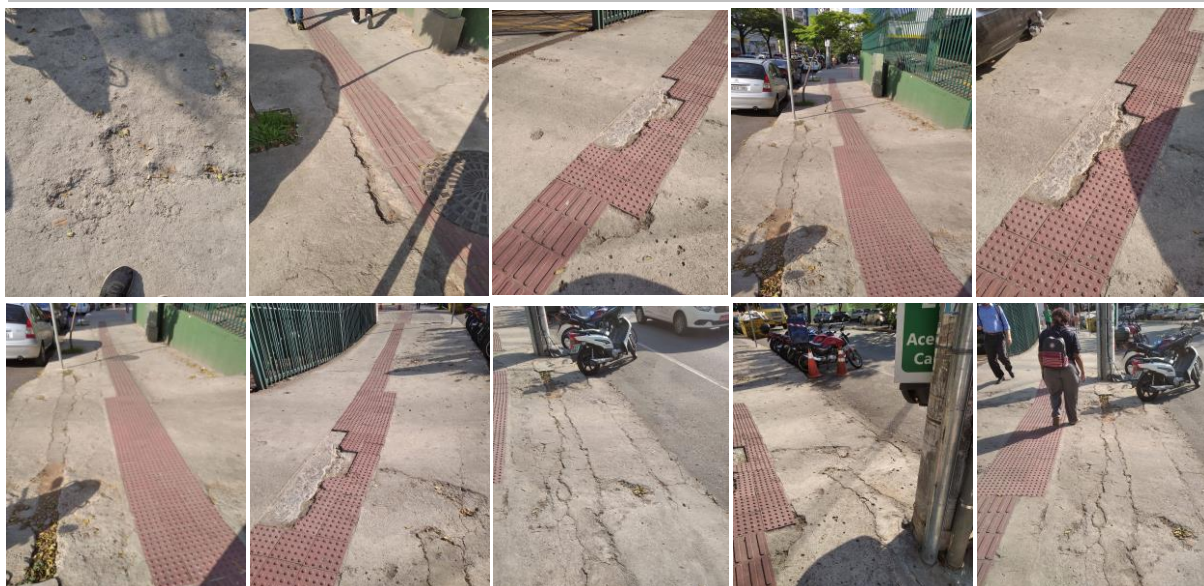
## Fotos Complementares - Detalhes do Passeio

| ID | Itens Avaliados | Respostas | Nota |
|---|---|---|---|
| P_6 | Presença de desníveis ? | Leve | 7 |
| P_9 | A calçada Possui Rebaixamento de Veículos correto ? | Não | 0 |

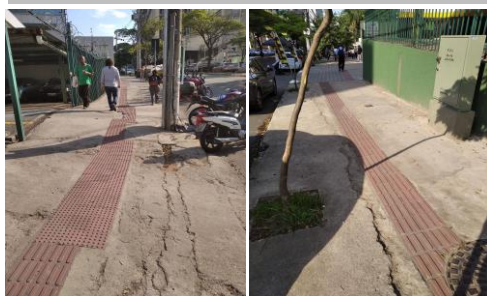
### Fotos Complementares - Detalhes do Passeio

| ID | Itens Avaliados | Respostas | Nota |
|---|---|---|---|
| P_8_8 | O piso tátil está em boas condições aparentes? | Não | 0 |
| P_8_9 | O piso tátil apresenta desenho com bom senso? | Não | 0 |
