## Lote 4 - Rota: Raja Gabália

**FRATAR**  
ENGENHARIA CONSULTIVA

| Diagnóstico da Calçada | Qualidade do Serviço | |
| Endereço: Av. Olegário Maciel, 2025 | 44 | D |

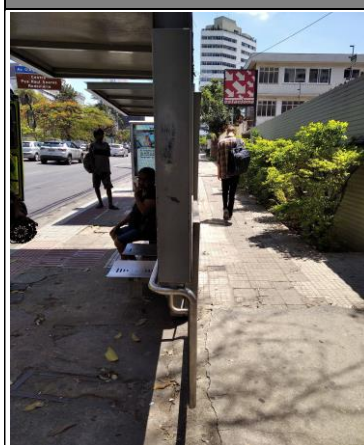
### Foto Geral

| ID | Itens Avaliados | Respostas | Nota |
|---|---|---|---|
| P_4 | Existência de Buracos ? | Muitos | 0 |
| P_5 | Condições Gerais do Piso e meio-fio da calçada ? | Péssimo | 0 |
| P_16 | Classificação geral da calçada pelo pesquisador. | Ruim | 0 |
